# ØSTFOLDBANEN VL

## (SKI) - MOSS

### Høienhaldgata nr. 5, 7 og 9 Grunnlag for anbefaling av nødvendige tiltak Km 58,990 – 59,270

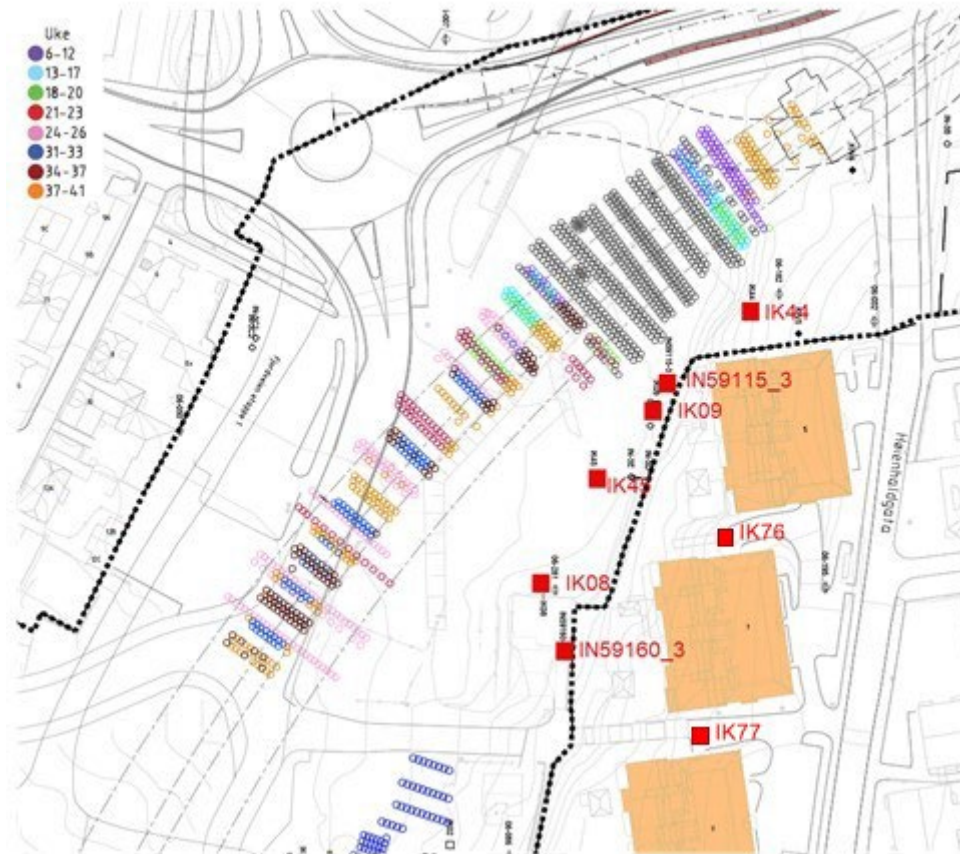
Figur 1-1: Utførte jetpeleribber og plassering av helningskanaler (Inklinometer) pr. uke 41/2024, figur fra /ref.11/ supplert med nye inklinometere 2025

Under disse arbeidene ble det før sommeren 2024 registrert økende deformasjoner i helningskanalene i dypereliggende lag med kvikkleire foran boligblokkene i Høienhaldgata 5-7.

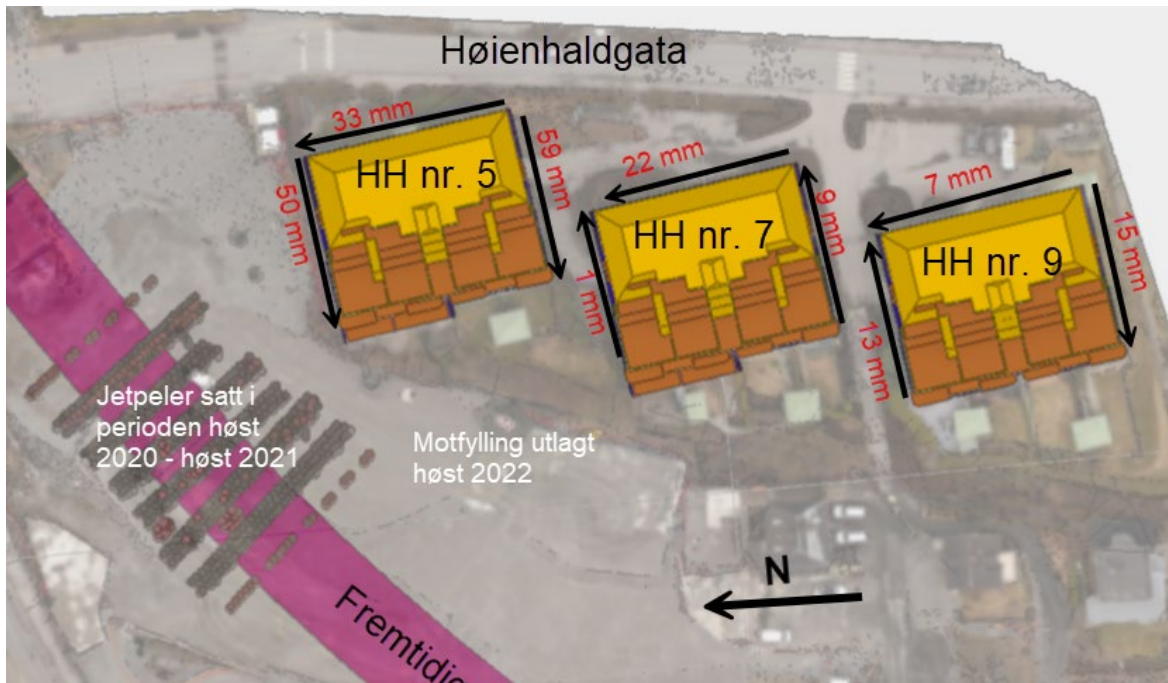
Figur 3-3: Skjevsetninger innmålt på fasader i 2022, ref. /1/

I forhold til størrelse på blokkene er disse skjevsetningene relativt små og uten ulemper i praksis.

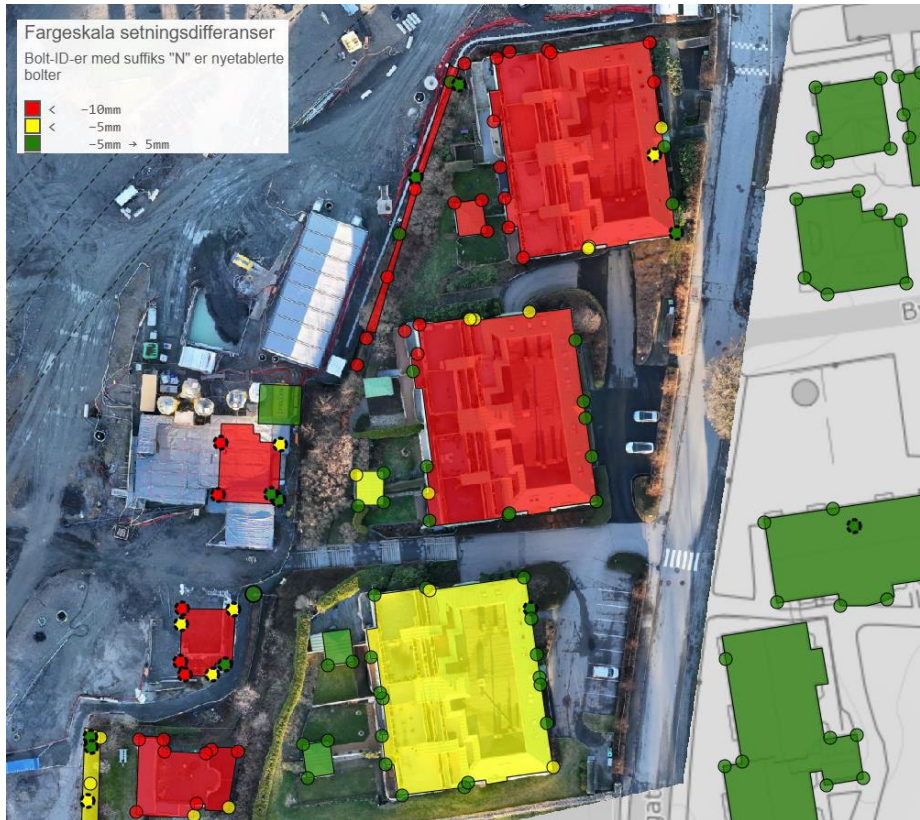
Figur 3-4: Setningsnivellement boligblokkene i Høienhaldgata

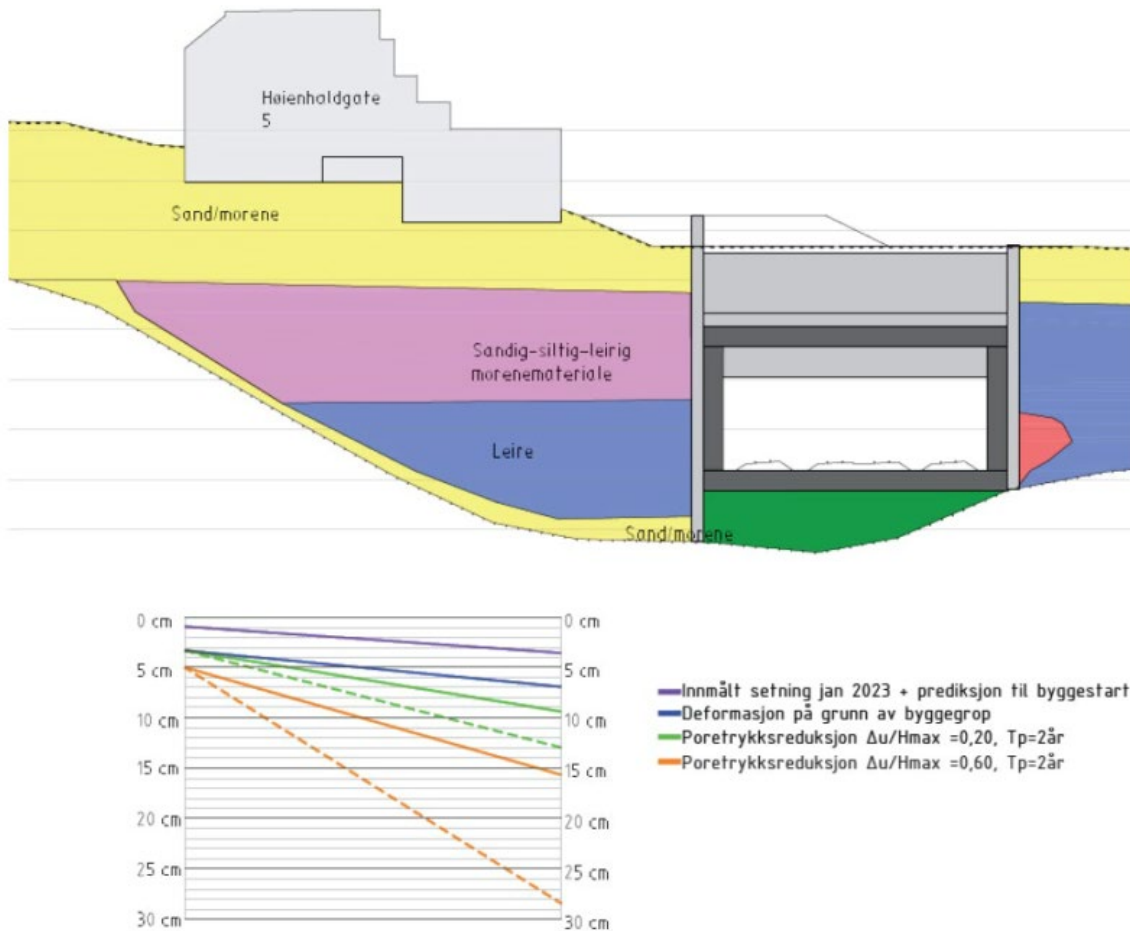
Figur 6-1: Beregnede setninger som følge av anleggsarbeidene for Høienholdgate 7. Stiplede linjer viser setninger ved full konsolidering, ref. /3/

Figuren viser at vi kan få opp mot 25 cm skjevsetning ved full konsolidering på grunn av reduserte poretrykk fra utgravingen.

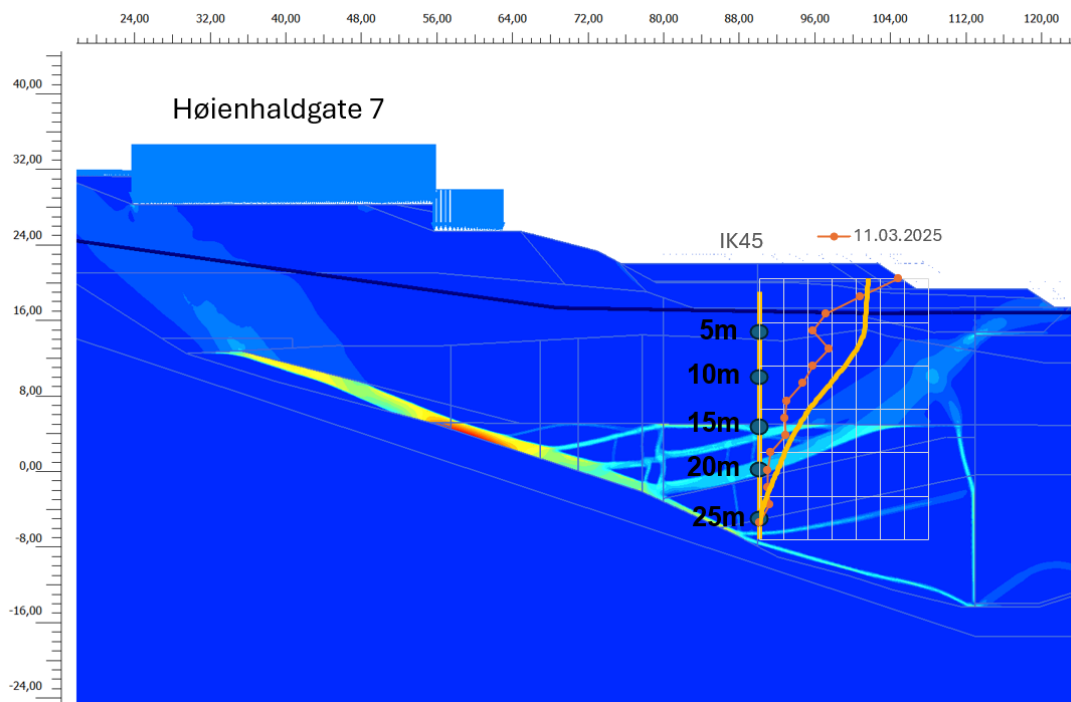
Det er utført beregninger for å kunne simulere de deformasjonene som måles. Beregningene viser at kvikkleira er nær en full utnyttelse av styrken og at den vil komme til et begynnende brudd med mulighet for progressiv bruddutvikling hvis deformasjonene fortsetter.

Figur 8-4. Illustrasjon som viser beregnet brudd i kvikkleire sammen med målte deformasjoner i IK45 (orange prikkete linje) og grense for softening (gul linje).

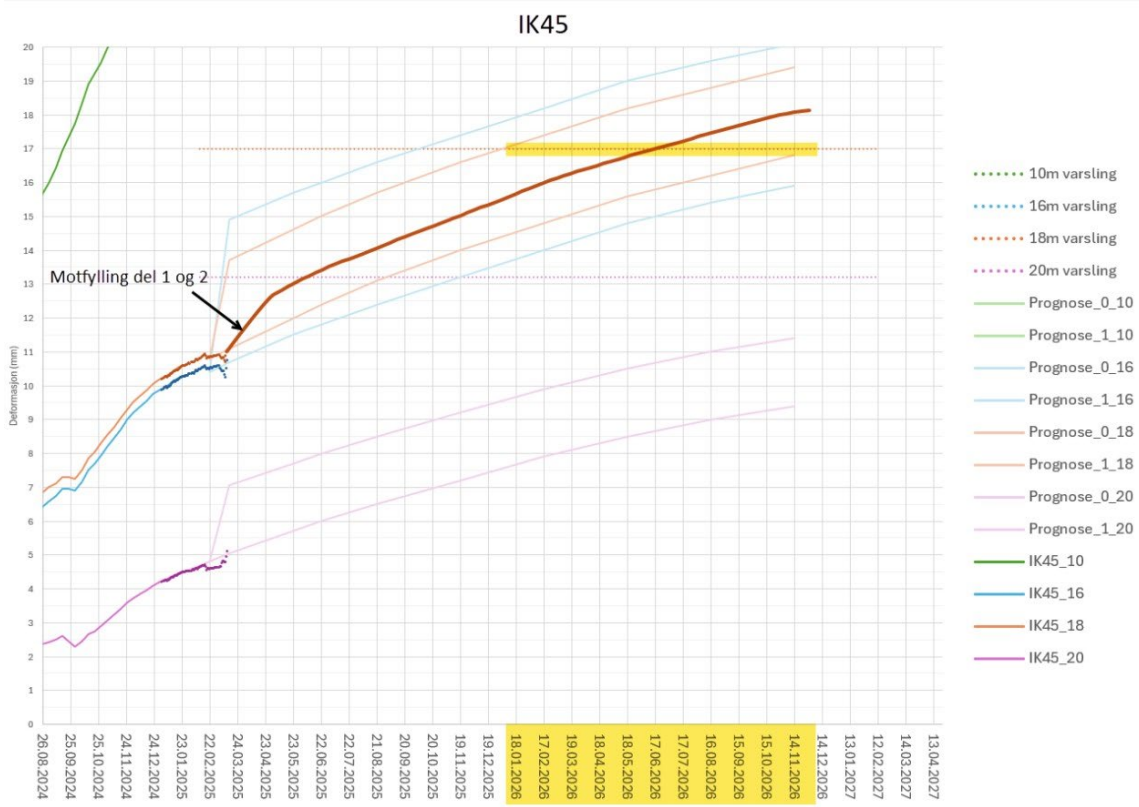
Resultatene fra beregningene viser videre at å legge ut en ekstra motfylling gjør at leiren tåler mer og hever derformasjonstaket. Det er derfor i mars 2025 startet opp arbeider med å legge ut en ekstra motfylling. Vi vurderer imidlertid at deformasjonene vil fortsette etter at motfyllingen er lagt ut. Ved å framskrive dagens deformasjonshastighet, justert med en antatt avtagende tendens og lagt til beregnede deformasjoner fra selve motfyllingen, så vil kvikkleiren komme til et begynnende brudd i løpet av vinteren 2026.

Figur 8-5: Deformasjonsprognose med utlagt motfylling

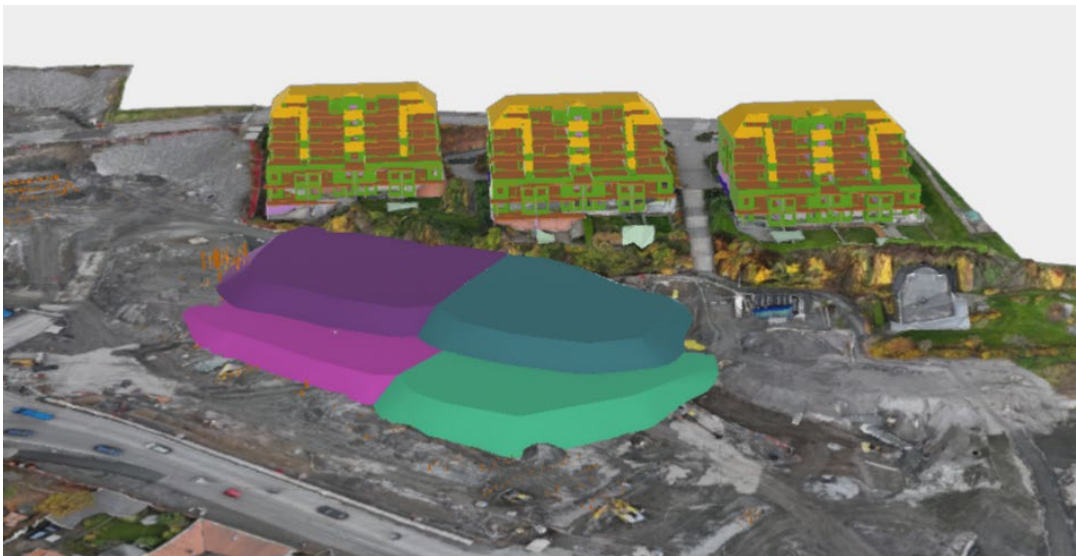
Figur 10-3: Motfylling, legges ut i fire etapper.

Motfylling er vurdert til å være det eneste tiltaket som raskt kan etableres for å forbedre stabilitetssituasjonen ved boligblokkene i Høyenhaldgata og gi tilstrekkelig tid for å kunne utføre ytterligere forbedrende tiltak.

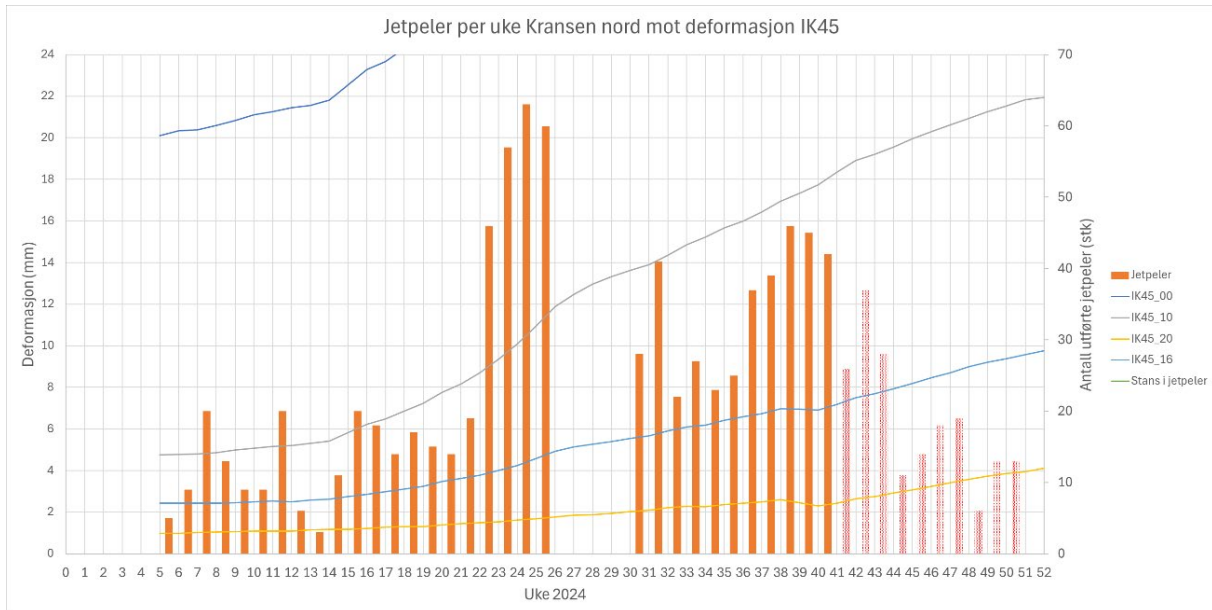
Det var en tilsynelatende sammenheng med omfanget eller intensiteten på installasjon og de målte deformasjonene, spesielt i de øvre jordlagene. Det er ikke fastlagt en entydig årsak til hvorfor jetpelarbeidene fører til deformasjoner. Arbeidene følges nøye opp og metoder og prosedyrer er sjekket ut og det er ikke funnet vesentlige avvik i utførelsen.

Vi mener at deformasjonene trolig skyldes, enten eller en kombinasjon av, en ubalanse i tilførte masser inn i grunnen og masser som kommer ut, og at masser erstattes av et isotropt væsketrykk som er lavere enn trykket i leira etter at en pel er installert og før den er herdet.

Figur 10-5: Målte deformasjoner nedenfor Høyenhaldgata 7 i inklinometer 45 i dybdene 0 (terreng), 10, 16 og 20 meter, ref. /11/.

I dag er det full stopp i installasjon av jetpeler foran blokkene. Det er trolig at oppstart av ytterligere installasjon i jetpeler uten andre stabiliserende tiltak foran blokkene i Høyenhaldgata vil øke deformasjonene i grunnen som kan fremprovosere brudd i kvikkleira.
