Østfoldbanen VL, Sandbukta - Moss - Såstad
Årsrapport 2022 for støvmålinger og
støyende arbeider

00E	Første utgave	27.2.2023	BIOING	MOLPAB	NILPET
Revisjon	Revisjonen gjelder	Dato	Utarb. av	Kontr. av	Godkj. av
Tittel: Østfoldbanen VL, Sandbukta-Moss-Såstad, Årsrapport 2022 for støvmålinger og støyende arbeider		Antall sider: 15	Entrepriise: SMS		
		Produsent:			
		Prod.tegn.nr.:		Rev.	
		Erstatning for:			
Prosjektnavn: Sandbukta-Moss-Såstad Prosjektnr: 960168		Dokument-/tegningsnummer: SMS-00-A-00352	Revisjon: 00E		
		FDV-dokument-/tegningsnummer:	FDV-rev.:

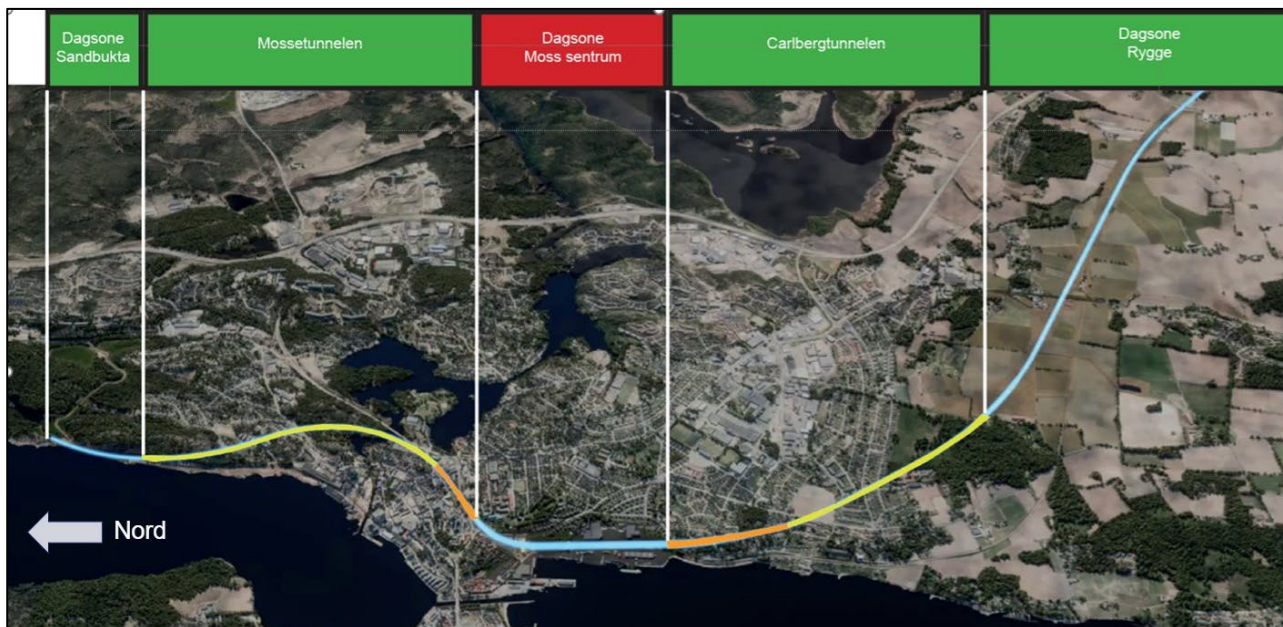
Figur 1. Prosjekt nytt dobbeltspor Sandbukta-Moss-Såstad. Blått viser dagsoner, gult og oransje viser tunneler.

Denne årsrapporten oppsummerer arbeider og målinger av støv og støy for prosjekt nytt dobbeltspor Sandbukta-Moss-Såstad i 2022. Rapporten dekker arbeider som er utført på hele den ca. 10 km lange strekningen, se Figur 1.

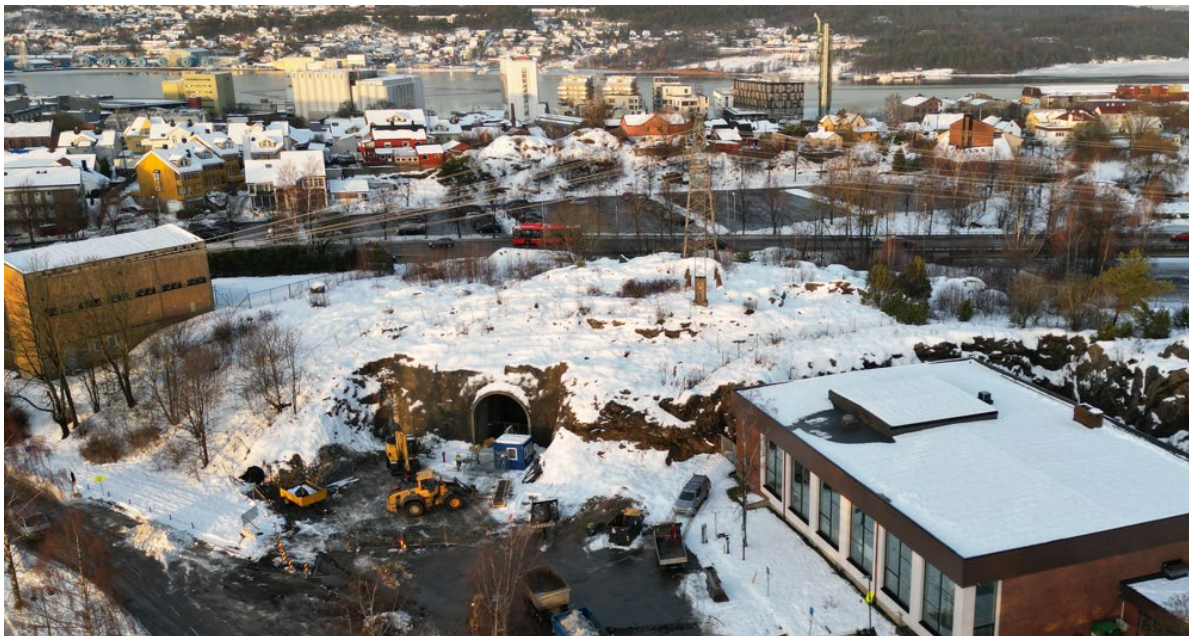
Figur 3. Rømningstunnelen fra Mossetunnelen kommer opp ved Mossehallen. Foto: Bane NOR.

Det er blitt arbeidet med rømningstunnelen fra Mossetunnelen i hele 2022. Portalen ved Mossehallen/Nesparken ble påbegynt i juni 2022 og ferdigstilt desember 2022.

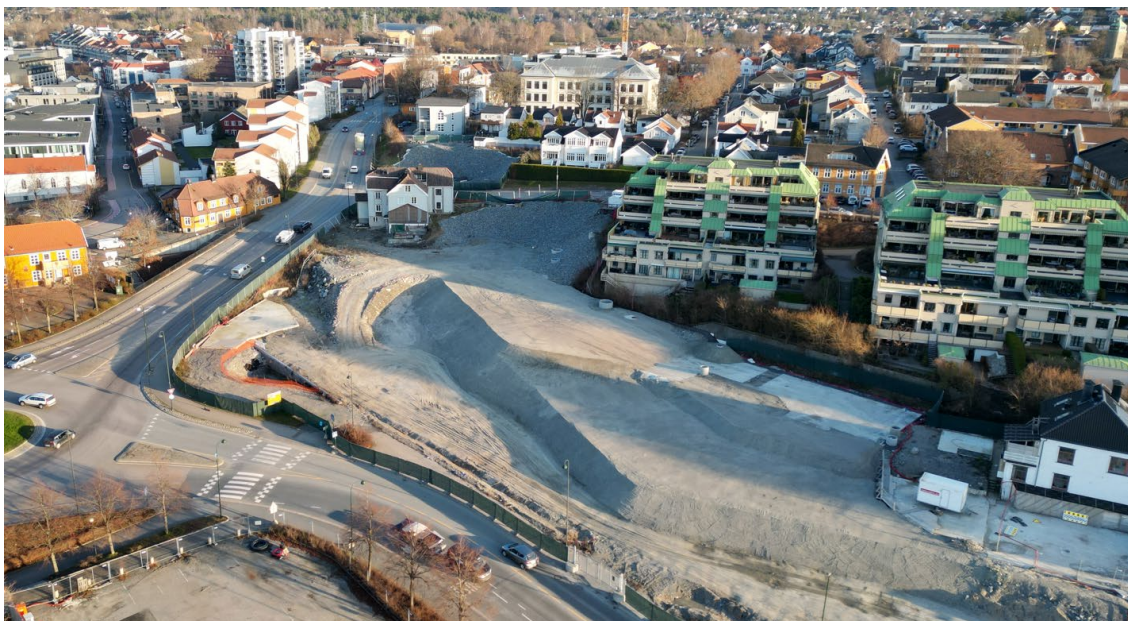
Figur 4. Motfylling Kransen Nord er etablert som er områdestabiliseringstiltak. Foto: Bane NOR.

Deretter ble det igangsatt arbeid med etablering av en motfylling i området Kransen Nord (uke 41-47). Arbeidet omfattet masseutskiftning og fyllingsarbeider, det ble gravd ut, fylt igjen, tilkjørt masser og komprimert (Figur 4).

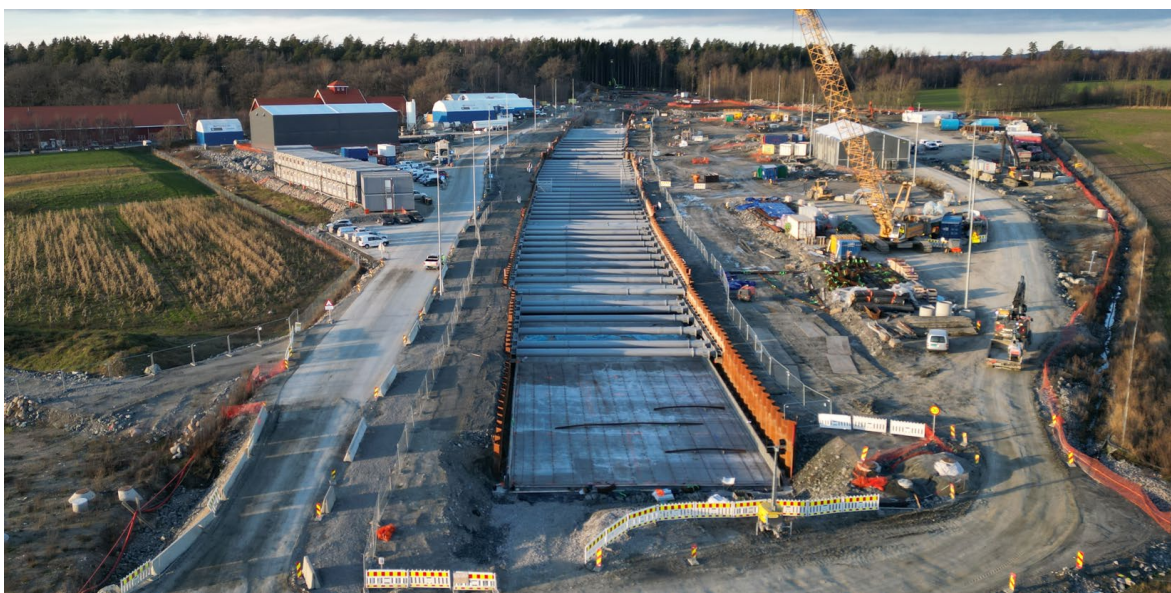
Figur 5. Kulvert Carlberg, som fører inn mot ny tunnel. Foto: Bane NOR.

På Carlberg er det jobbet med kulverten som skal lede ned til tunnelåpningen for Carlbergtunnelen. Det er gjort ulike grunnforsterkningsarbeider, som spunting, jetpeling og kalksementstabilisering. Utgraving er gjennomført for deler av gropa. Det er lagt underbygning for nytt dobbeltspor frem til Larkollveien.

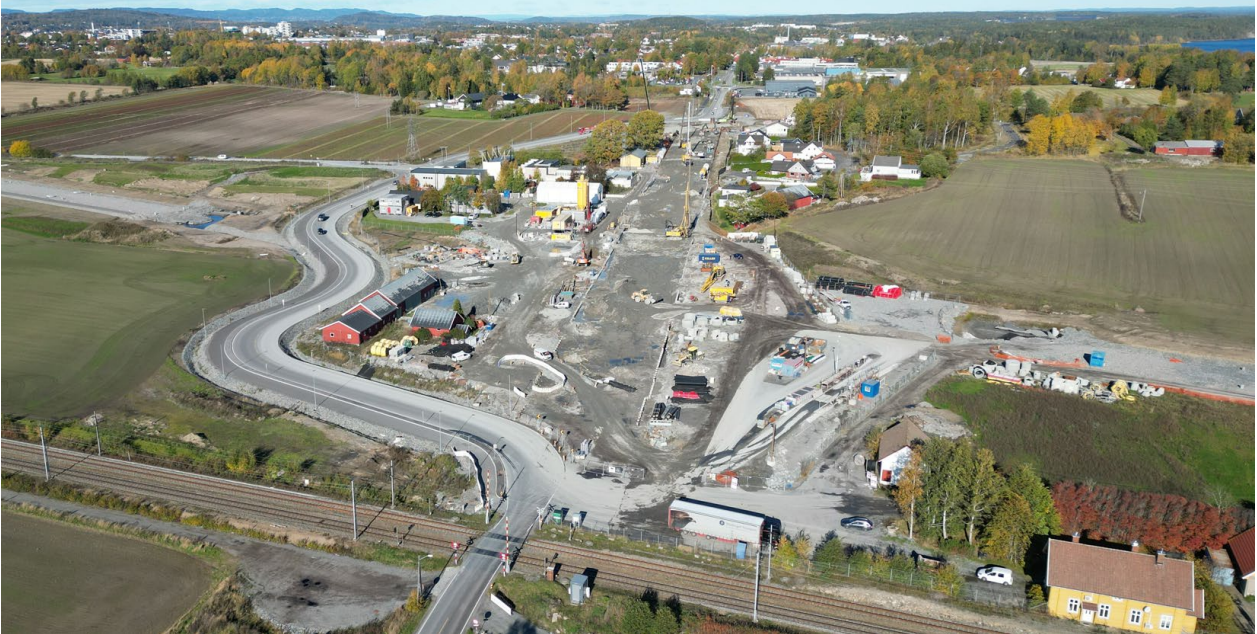
Figur 6. Larkollveien ved kryssing av nytt dobbeltspor, like ved Dilling. Spunt er satt og det pågår grunnstabilisering. Foto: Bane NOR.

Det er satt spunt der hvor veikulvert for Larkollveien skal etableres under nytt dobbeltspor. Løsmassene i kulverten er grunnstabilisert med jetpeling og kalksement. Kulverten er gravd ut til første stivernivå. Det er utført diverse arbeider for vann og avløp. Naboer har fått ny adkomstvei fra Dillingveien.

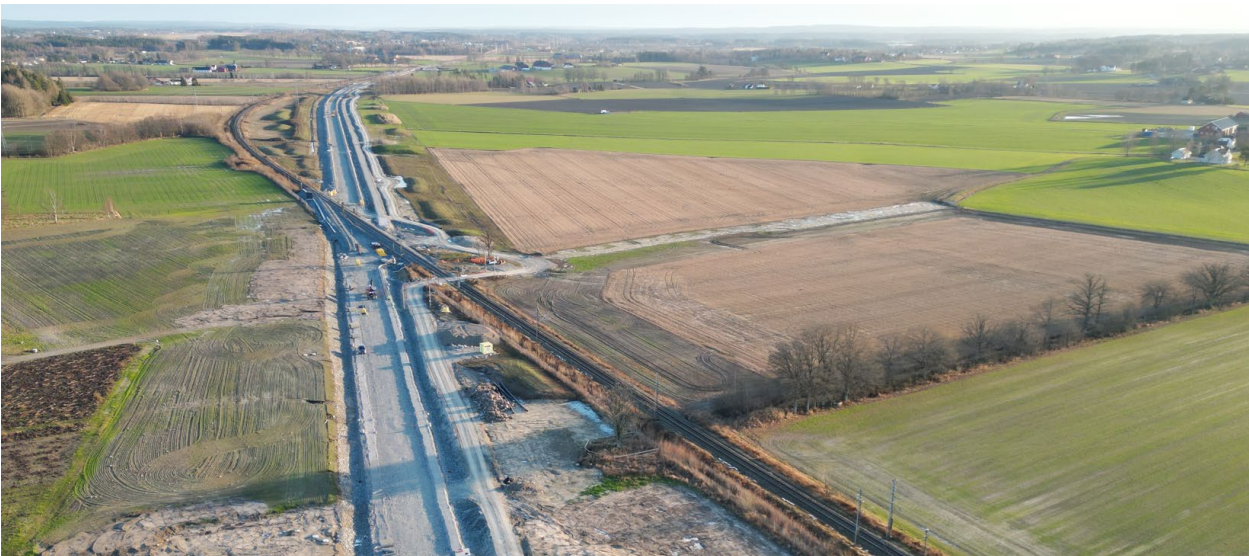
Figur 7. Trase for nytt dobbeltspor østover fra Dilling. I kryssing av eksisterende spor er det lagt en sporveksel slik at materiell kan kjøres inn på nytt spor. Foto: Bane NOR.

Det er lagt underbygning for nytt dobbeltspor og utført diverse jernbanetekniske arbeider (master, kabelkanaler og trekkerør). Sommeren 2022 ble det lagt en ny sporveksel som forbinder nytt og gammelt spor.

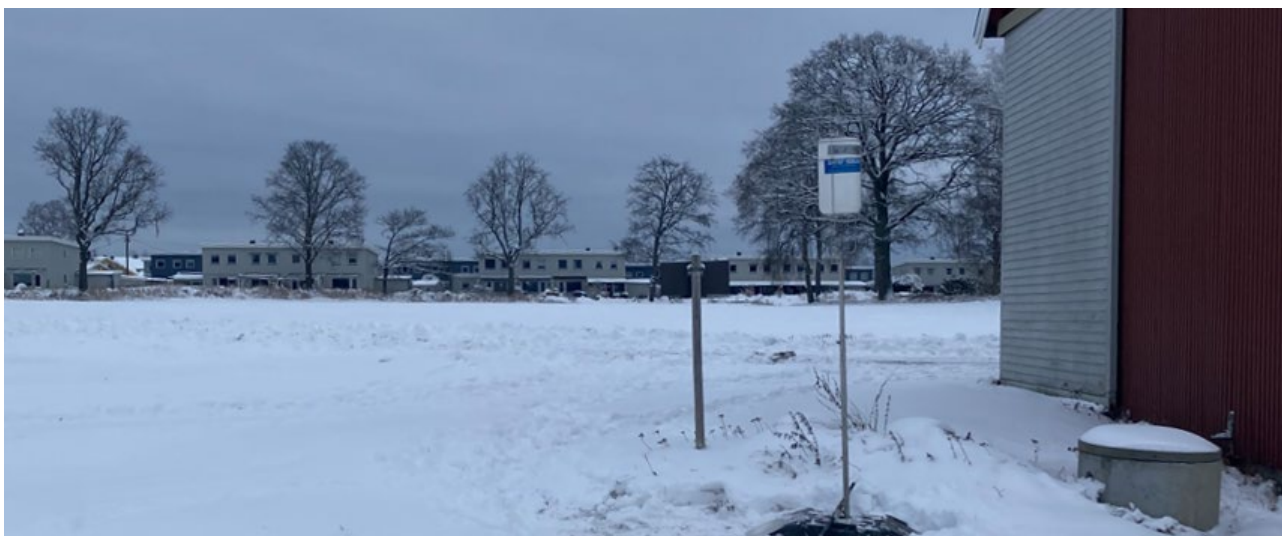
Figur 8. Stasjon for måling av støvnedfall. Foto: Bane NOR.

Målinger blir gjennomført iht. NS 4852:2010 (Luftundersøkelser Uteluft Måling av støvnedfall).

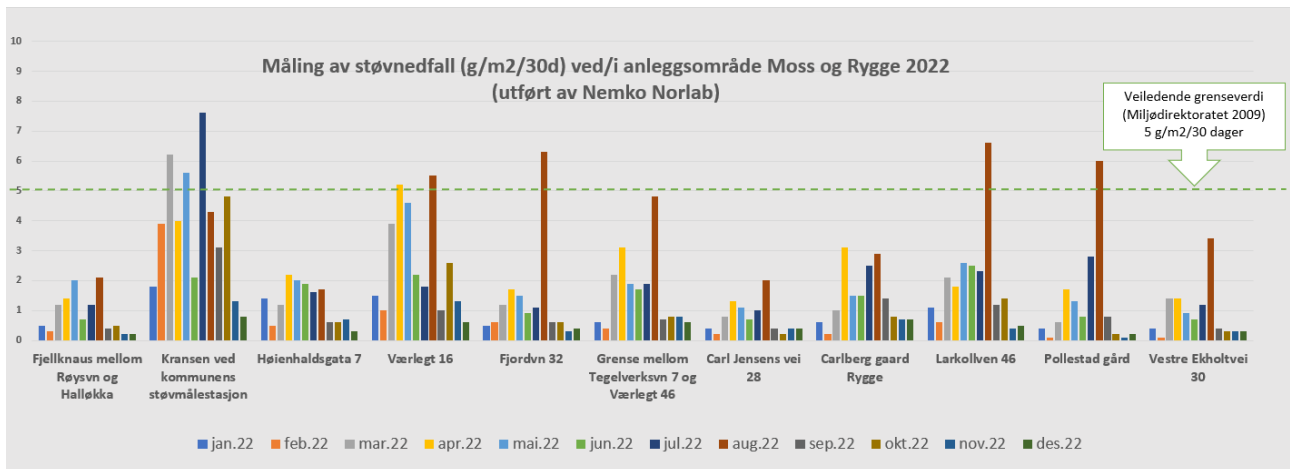
Figur 11. Målinger av støvnedfall for prosjekt Nytt dobbeltspor Sandbukta-Moss-Såstad 2022. Kilde: Nemko Norlab.

Nemko Norlab (tidligere Sintef Molab) har gjort målinger og rapportert disse månedlig. Resultater for perioden januar til desember 2022 er vist i Figur 11. Verdier er vist i Tabell 1.

Tallene viser at mengden nedfallsstøv i hovedsak har vært under veiledende grenseverdi og dermed på lavt nivå (ref. Figur 12). August 2022 var en svært tørr måned i hele Østlandsområdet, noe som illustreres tydelig i utførte målinger. Likevel er målingene knapt over $5 \text{ g/m}^2/30$ dager. Over året er det registrert mest støv i bystrøk, nær trafikerte veier, som ved Kransen og Værlegata 16. Høyeste målte verdi er fra Kransen i juli med $7,6 \text{ g/m}^2/30$ dager. Den høye målingen kan ikke relateres til prosjektets aktivitet, som foregikk på stasjonsområdet, da målepunkter nærmere viser lave verdier i samme periode (f.eks. Høienhaldgata 7 og Værlegata 16). I november etablerte vi en stor motfylling av sand og grus nær Kransen. Målingene viser ingen støvproblemer i perioden.

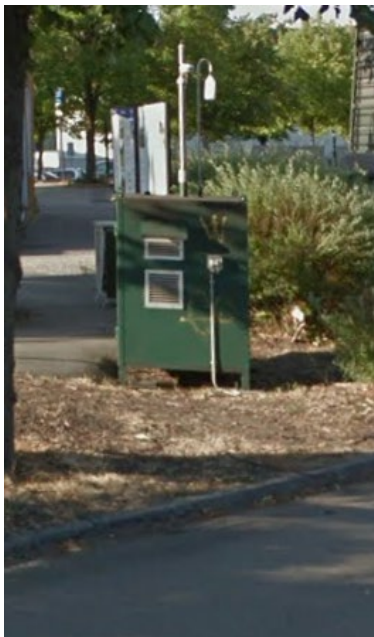
Klasser	Nivå	Helse- risiko	PM ₁₀ Døgn (µg/m ³)	PM _{2,5} Døgn (µg/m ³)
	Lite	Liten	<30	<15
	Moderat	Moderat	30-50	15-25
	Høyt	Betydelig	50-150	25-75
	Svært høyt	Alvorlig	>150	>75

Figur 13. Målestasjon for svevestøv ved Kransen/rv. 19 i Moss. Til høyre vises skala for forurensningsklasser for PM10 og PM2,5 (Kilde:

Resultater for svevestøv (PM 2.5 og PM10) fra målestasjonen på Kransen i 2022 (Figur 13), er vist nedenfor i Figur 14. Svevestøv generes i større grad fra eksos, veistøv og vedfyring enn fra anleggsvirksomhet.

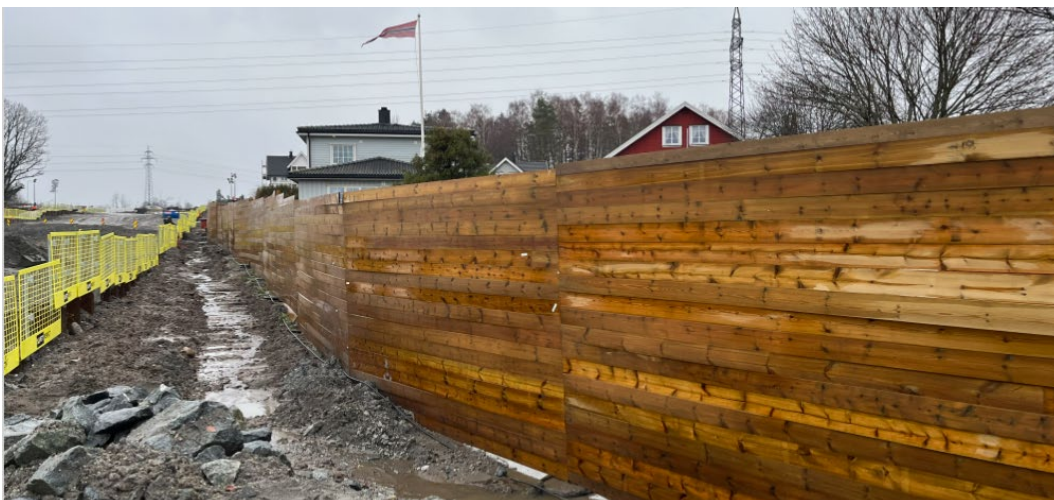
Figur 16. Det er etablert en støyskerm mot naboene i Larkollveien. Foto: Bane NOR.

Ved planlegging av arbeidene har prosjektet utført støytredninger med støysonekart. Dette viser antatt verste støyscenario for naboene. Berørte naboer er varslet på bakgrunn av disse kartene. I tillegg er mulige fysiske, avbøtende tiltak vurdert og gjennomført (f.eks. støyskjermer).
