Østfoldbanen VL, (Ski) - Moss, Moss Stasjon – Etappe 1, Datarapport supplerende grunnundersøkelser Moss stasjon, Km 59,447 – 60,230

Prod.tegn.nr.:		Rev.	
		Erstatning for:			
		Erstattet av:			
Prosjektnavn: Sandbukta-Moss-Såstad Prosjektnr: 960168		Dokument-/tegningsnummer: SMS-20-A-59001		Revisjon: 02E

I forbindelse med utbygging av dobbeltspor Sandbukta-Moss-Såstad (SMS) har NGI utført supplerende grunnundersøkelser i områdene rundt Moss for tidligere oppdragsgiver Mossia ANS og nåværende oppdragsgiver Bane NOR. I prosjektet skal det bygges 10 km dobbeltspor på strekningen fra Sandbukta i nord til Såstad i Rygge i sør, inkludert to tunneler og en ny jernbanestasjon i Moss på ca. 800 meter (se figur 1). Denne rapporten presenterer resultater fra grunnundersøkelser utført ved Moss stasjon, km 59,447 – 60,230.

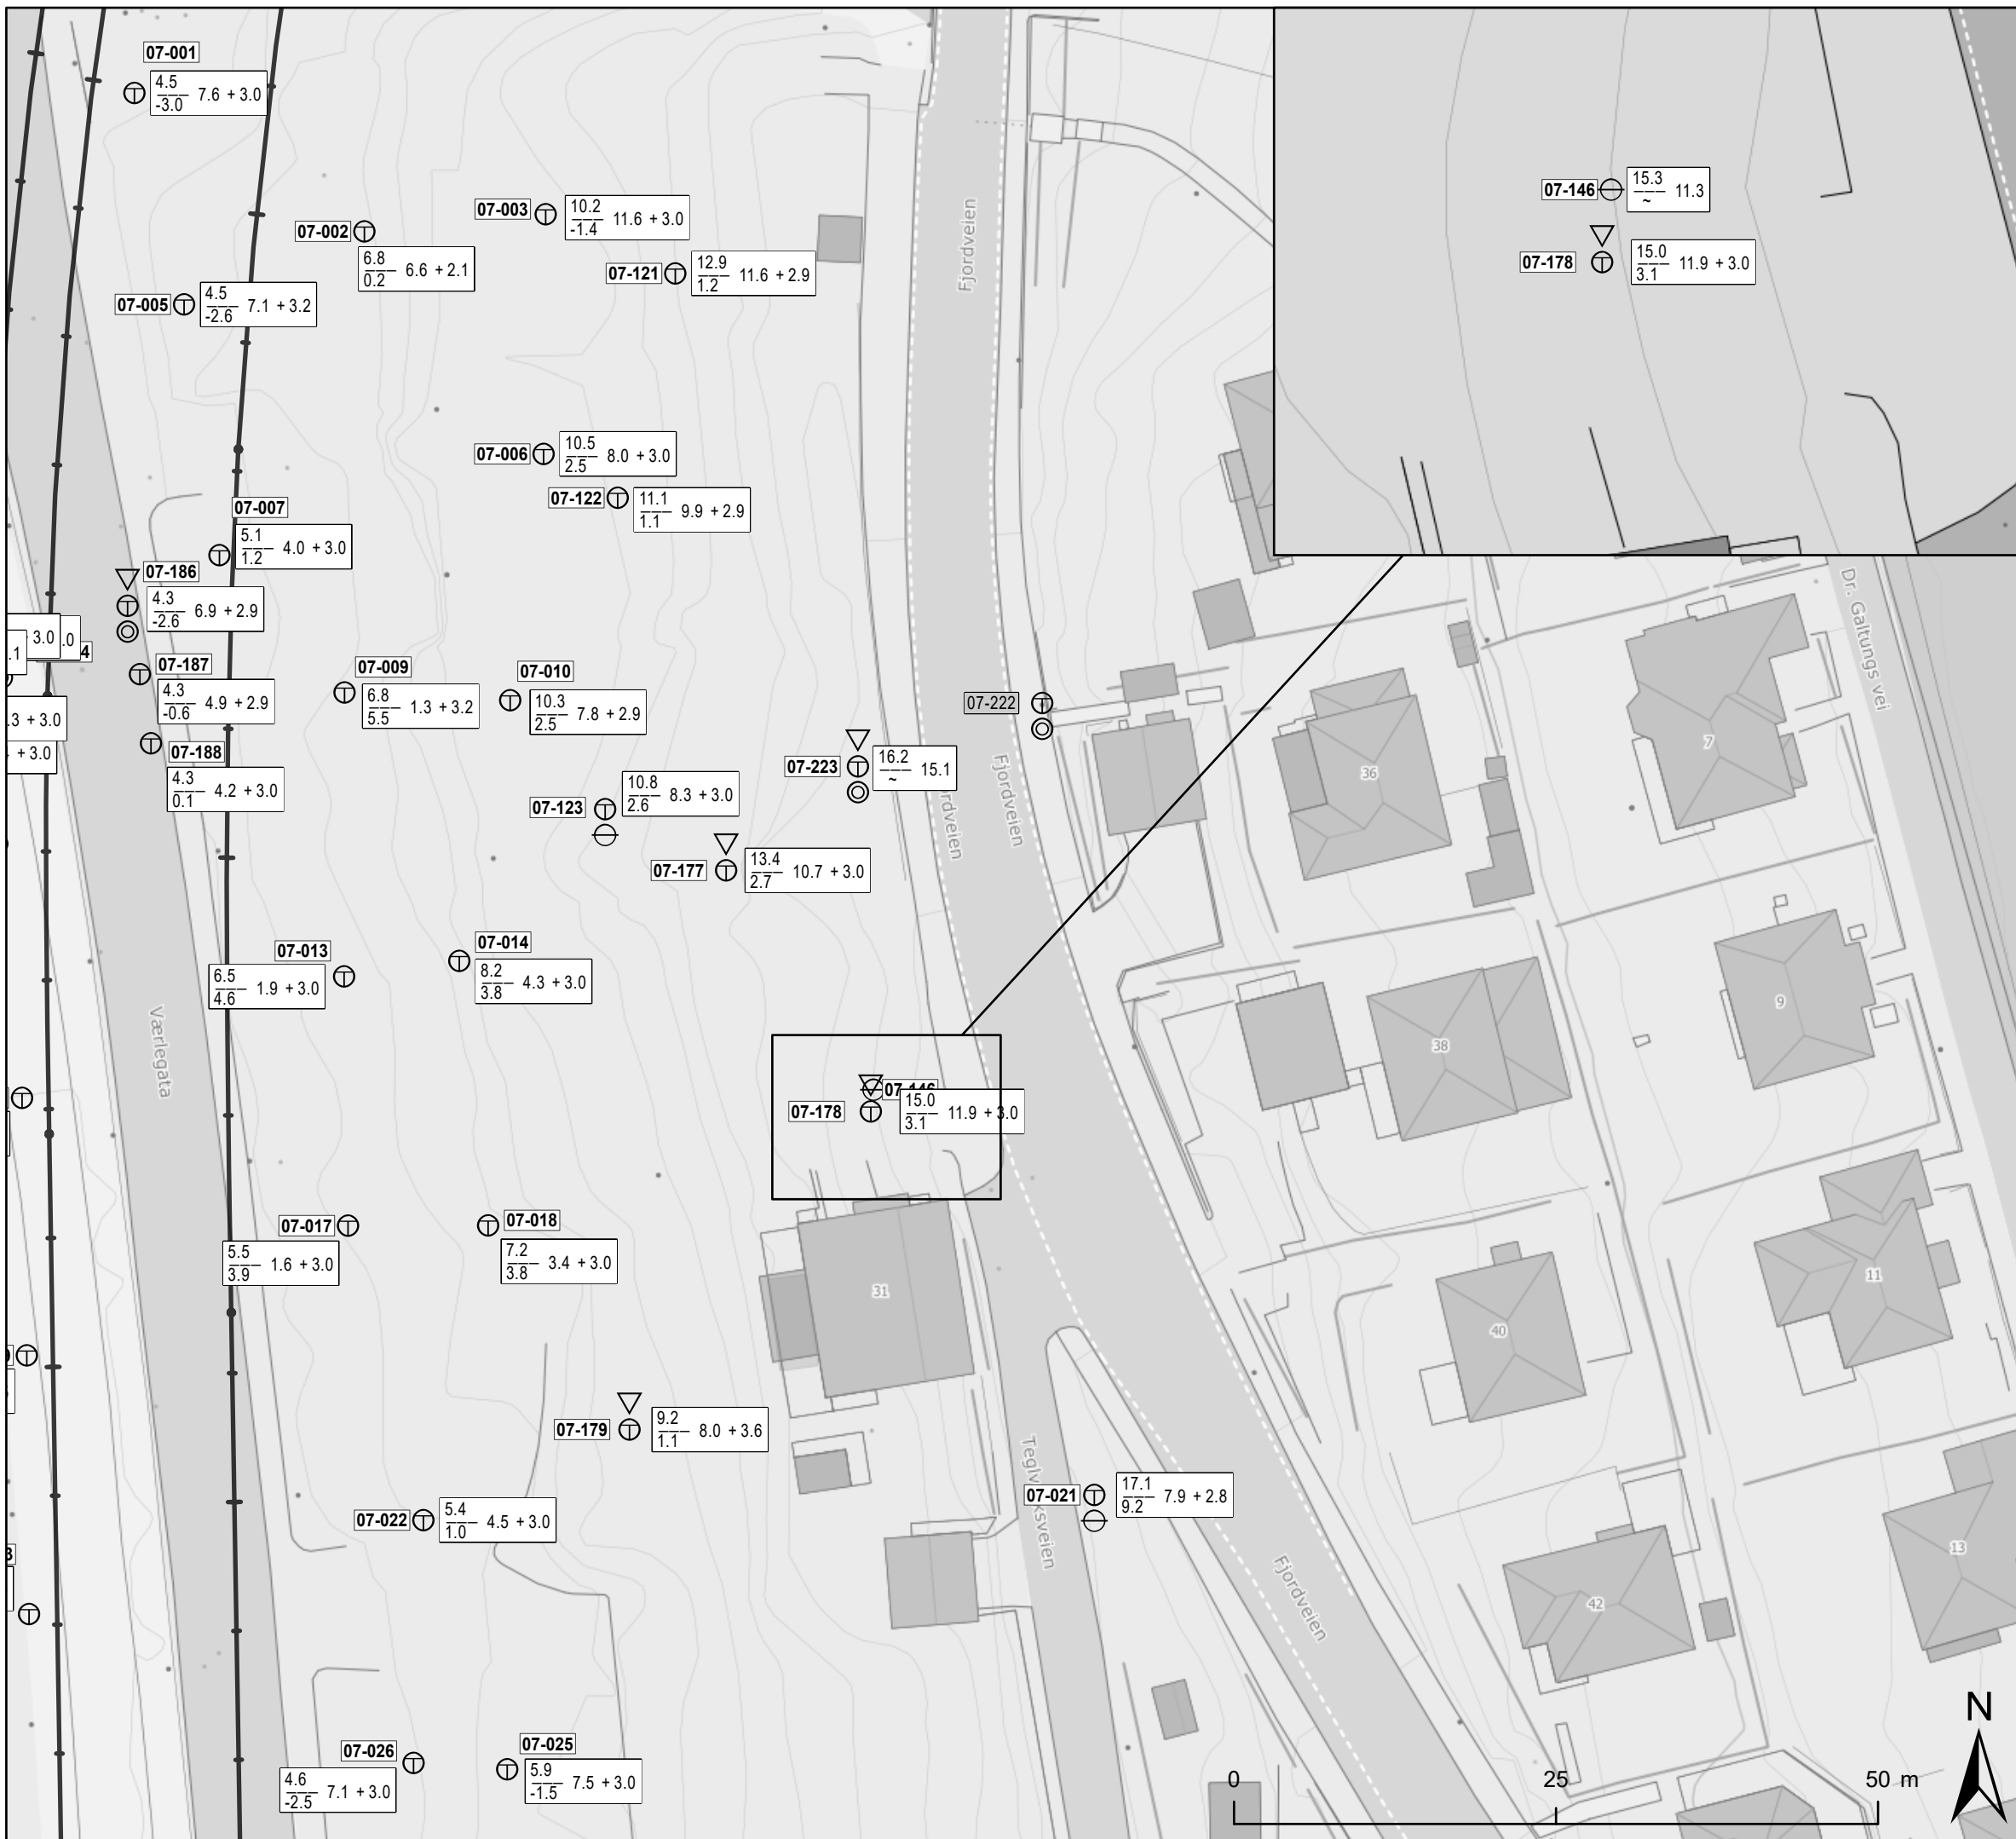
Prosjektnr.	Dokumentnr.	Kartnr.	Rev.
20210119	SMS-20-A-59004	07-110	02E

IC-SMS (Sandbukta-Moss-Såstad)
Borplan
 Stasjonsområdet og Kleberget

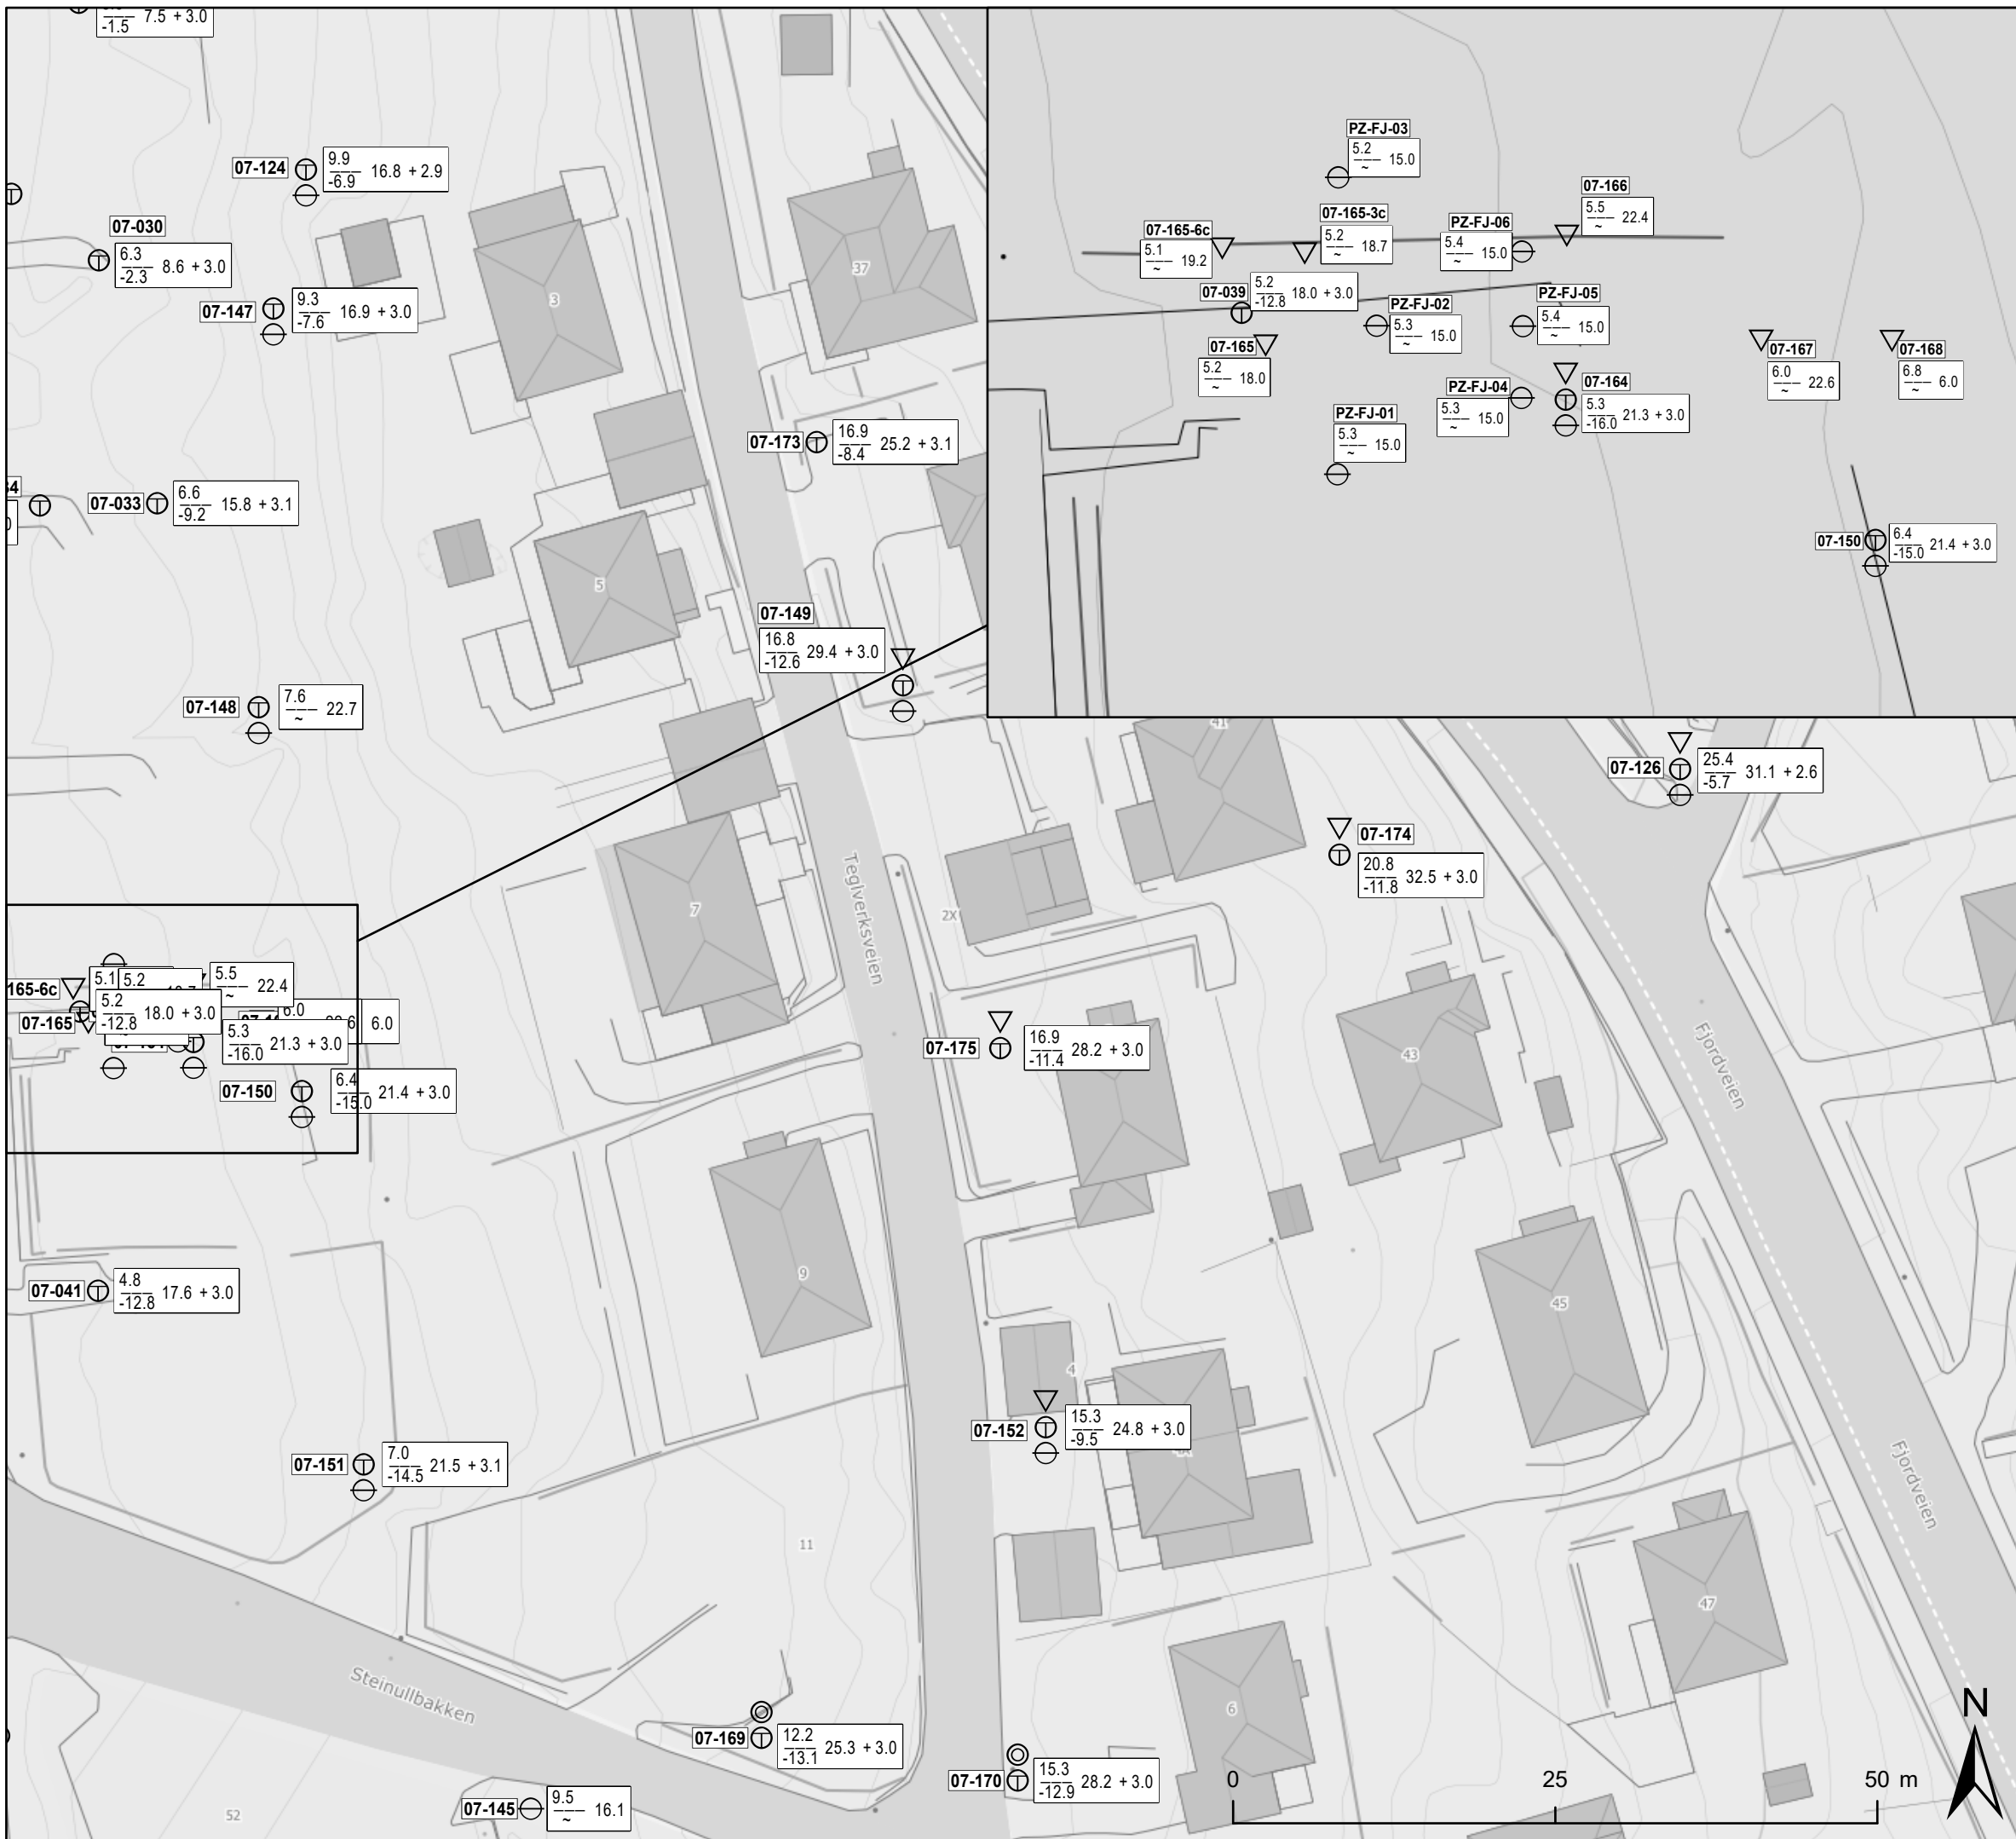
Dato	Utført	Kontrollert	Godkjent
2023-02-22	AOL	CSO	MaR
Original format og målestokk	Kartprojeksjon		
A3 1:500	ETRS 1989 NTM Zone 10		
Prosjektnr.	Dokumentnr.	Kartnr.	Rev.
20210119	SMS-20-A-59004	07-112	02E

IC-SMS (Sandbukta-Moss-Såstad)
Borplan
 Stasjonsområdet og Kleberget

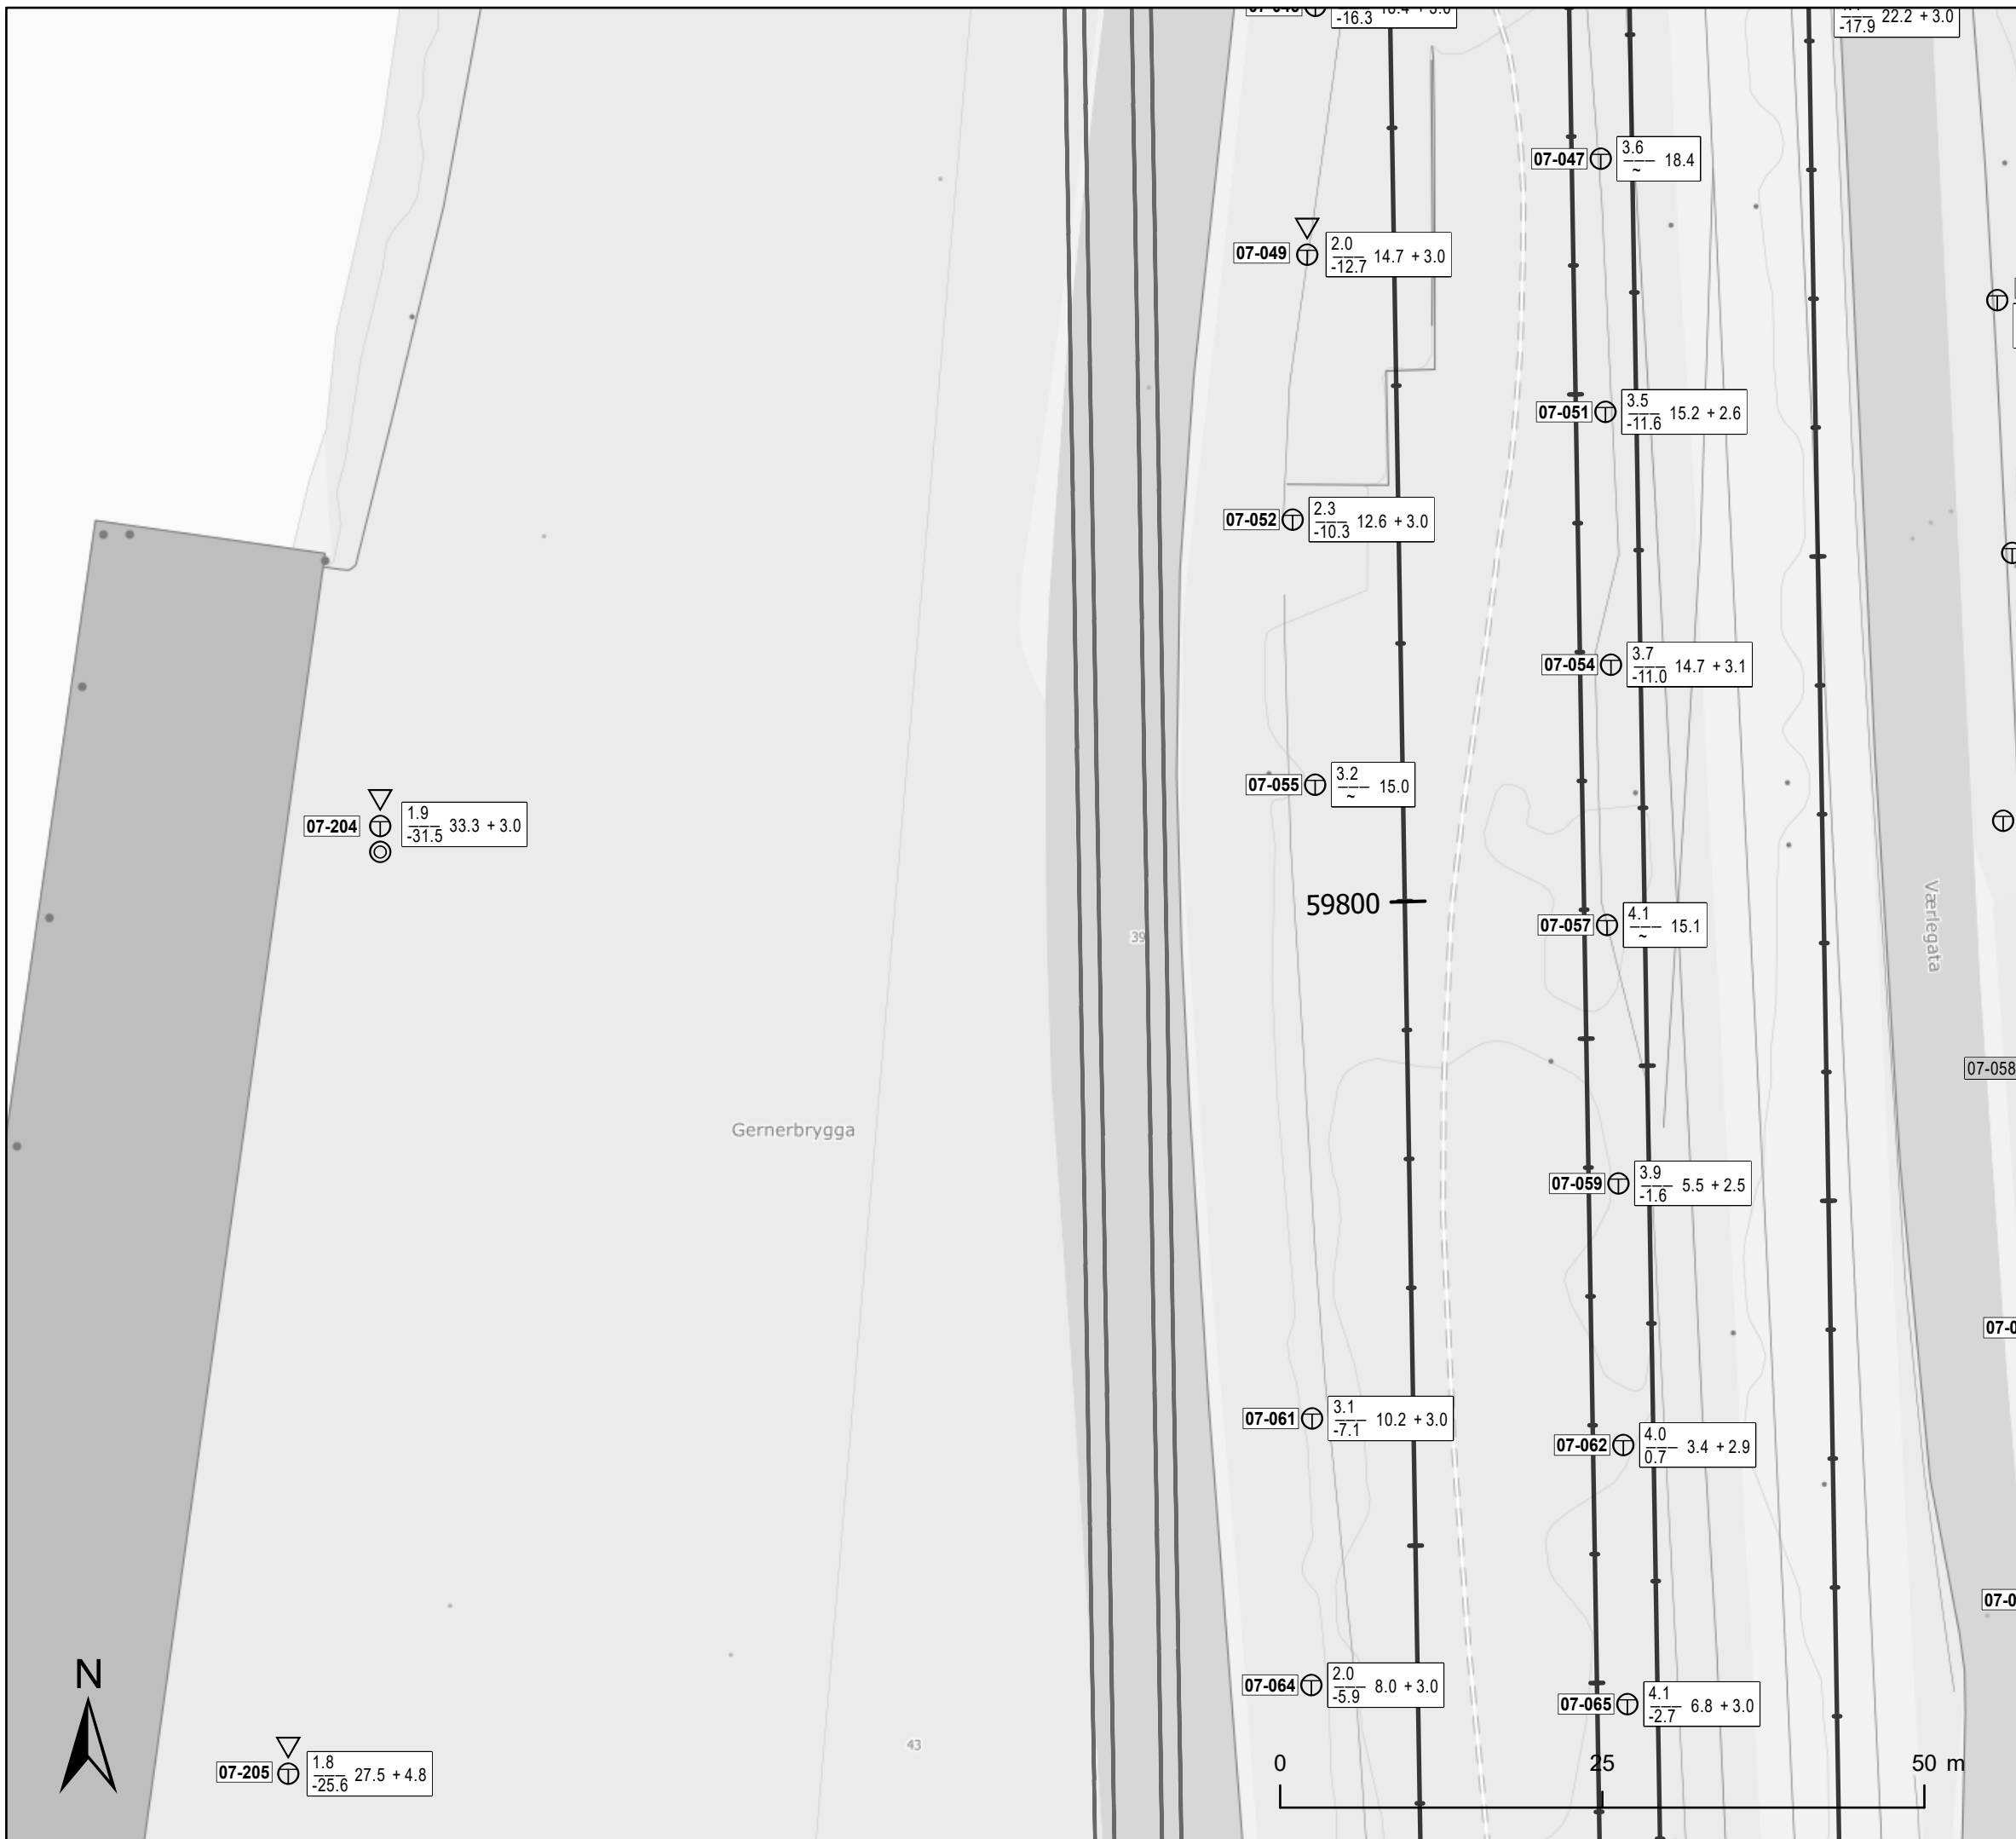
Dato	Utført	Kontrollert	Godkjent
2023-02-27	AOL	CSO	MaR
Original format og målestokk		Kartprojeksjon	
A3 1:500		ETRS 1989 NTM Zone 10	
Prosjektnr.	Dokumentnr.	Kartnr.	Rev.
20210119	SMS-20-A-59004	07-113	02E

IC-SMS (Sandbukta-Moss-Såstad)
Borplan
 Stasjonsområdet og Kleberget

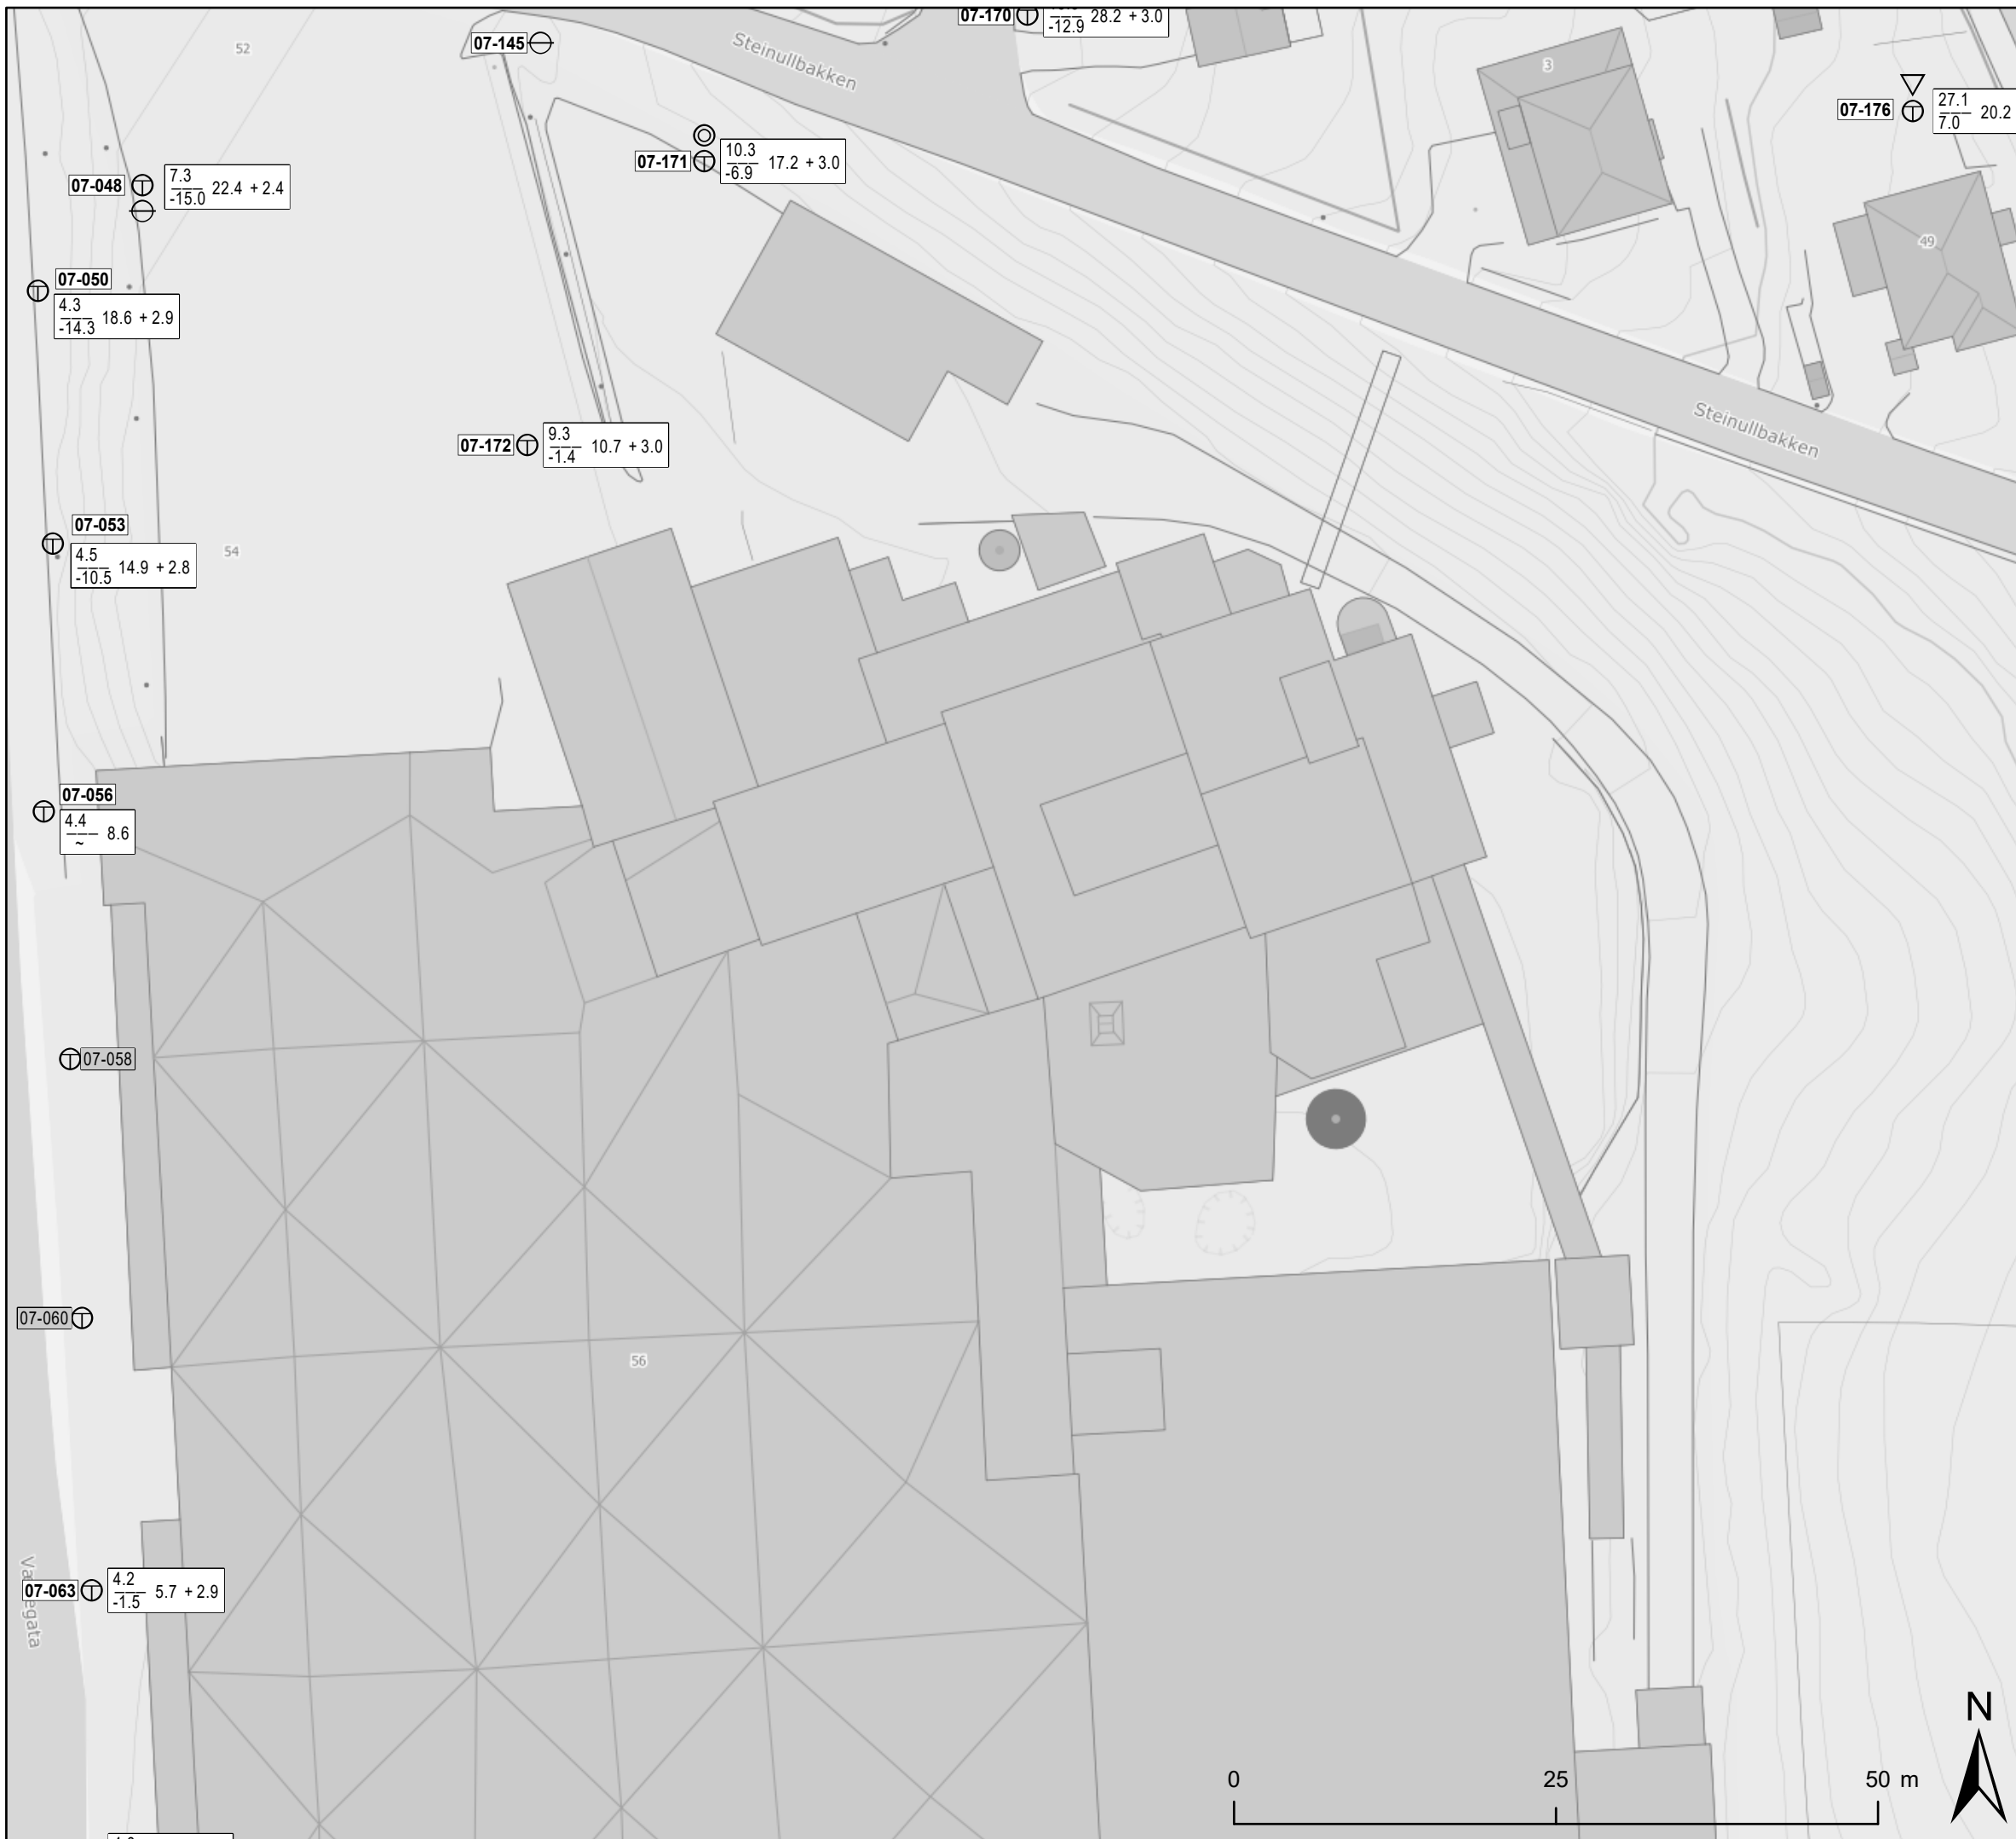
Dato	Utført	Kontrollert	Godkjent
2023-02-22	AOL	CSO	MaR
Original format og målestokk		Kartprojeksjon	
A3 1:500		ETRS 1989 NTM Zone 10	
Prosjektnr.	Dokumentnr.	Kartnr.	Rev.
20210119	SMS-20-A-59004	07-114	02E

IC-SMS (Sandbukta-Moss-Såstad)
Borplan
 Stasjonsområdet og Kleberget

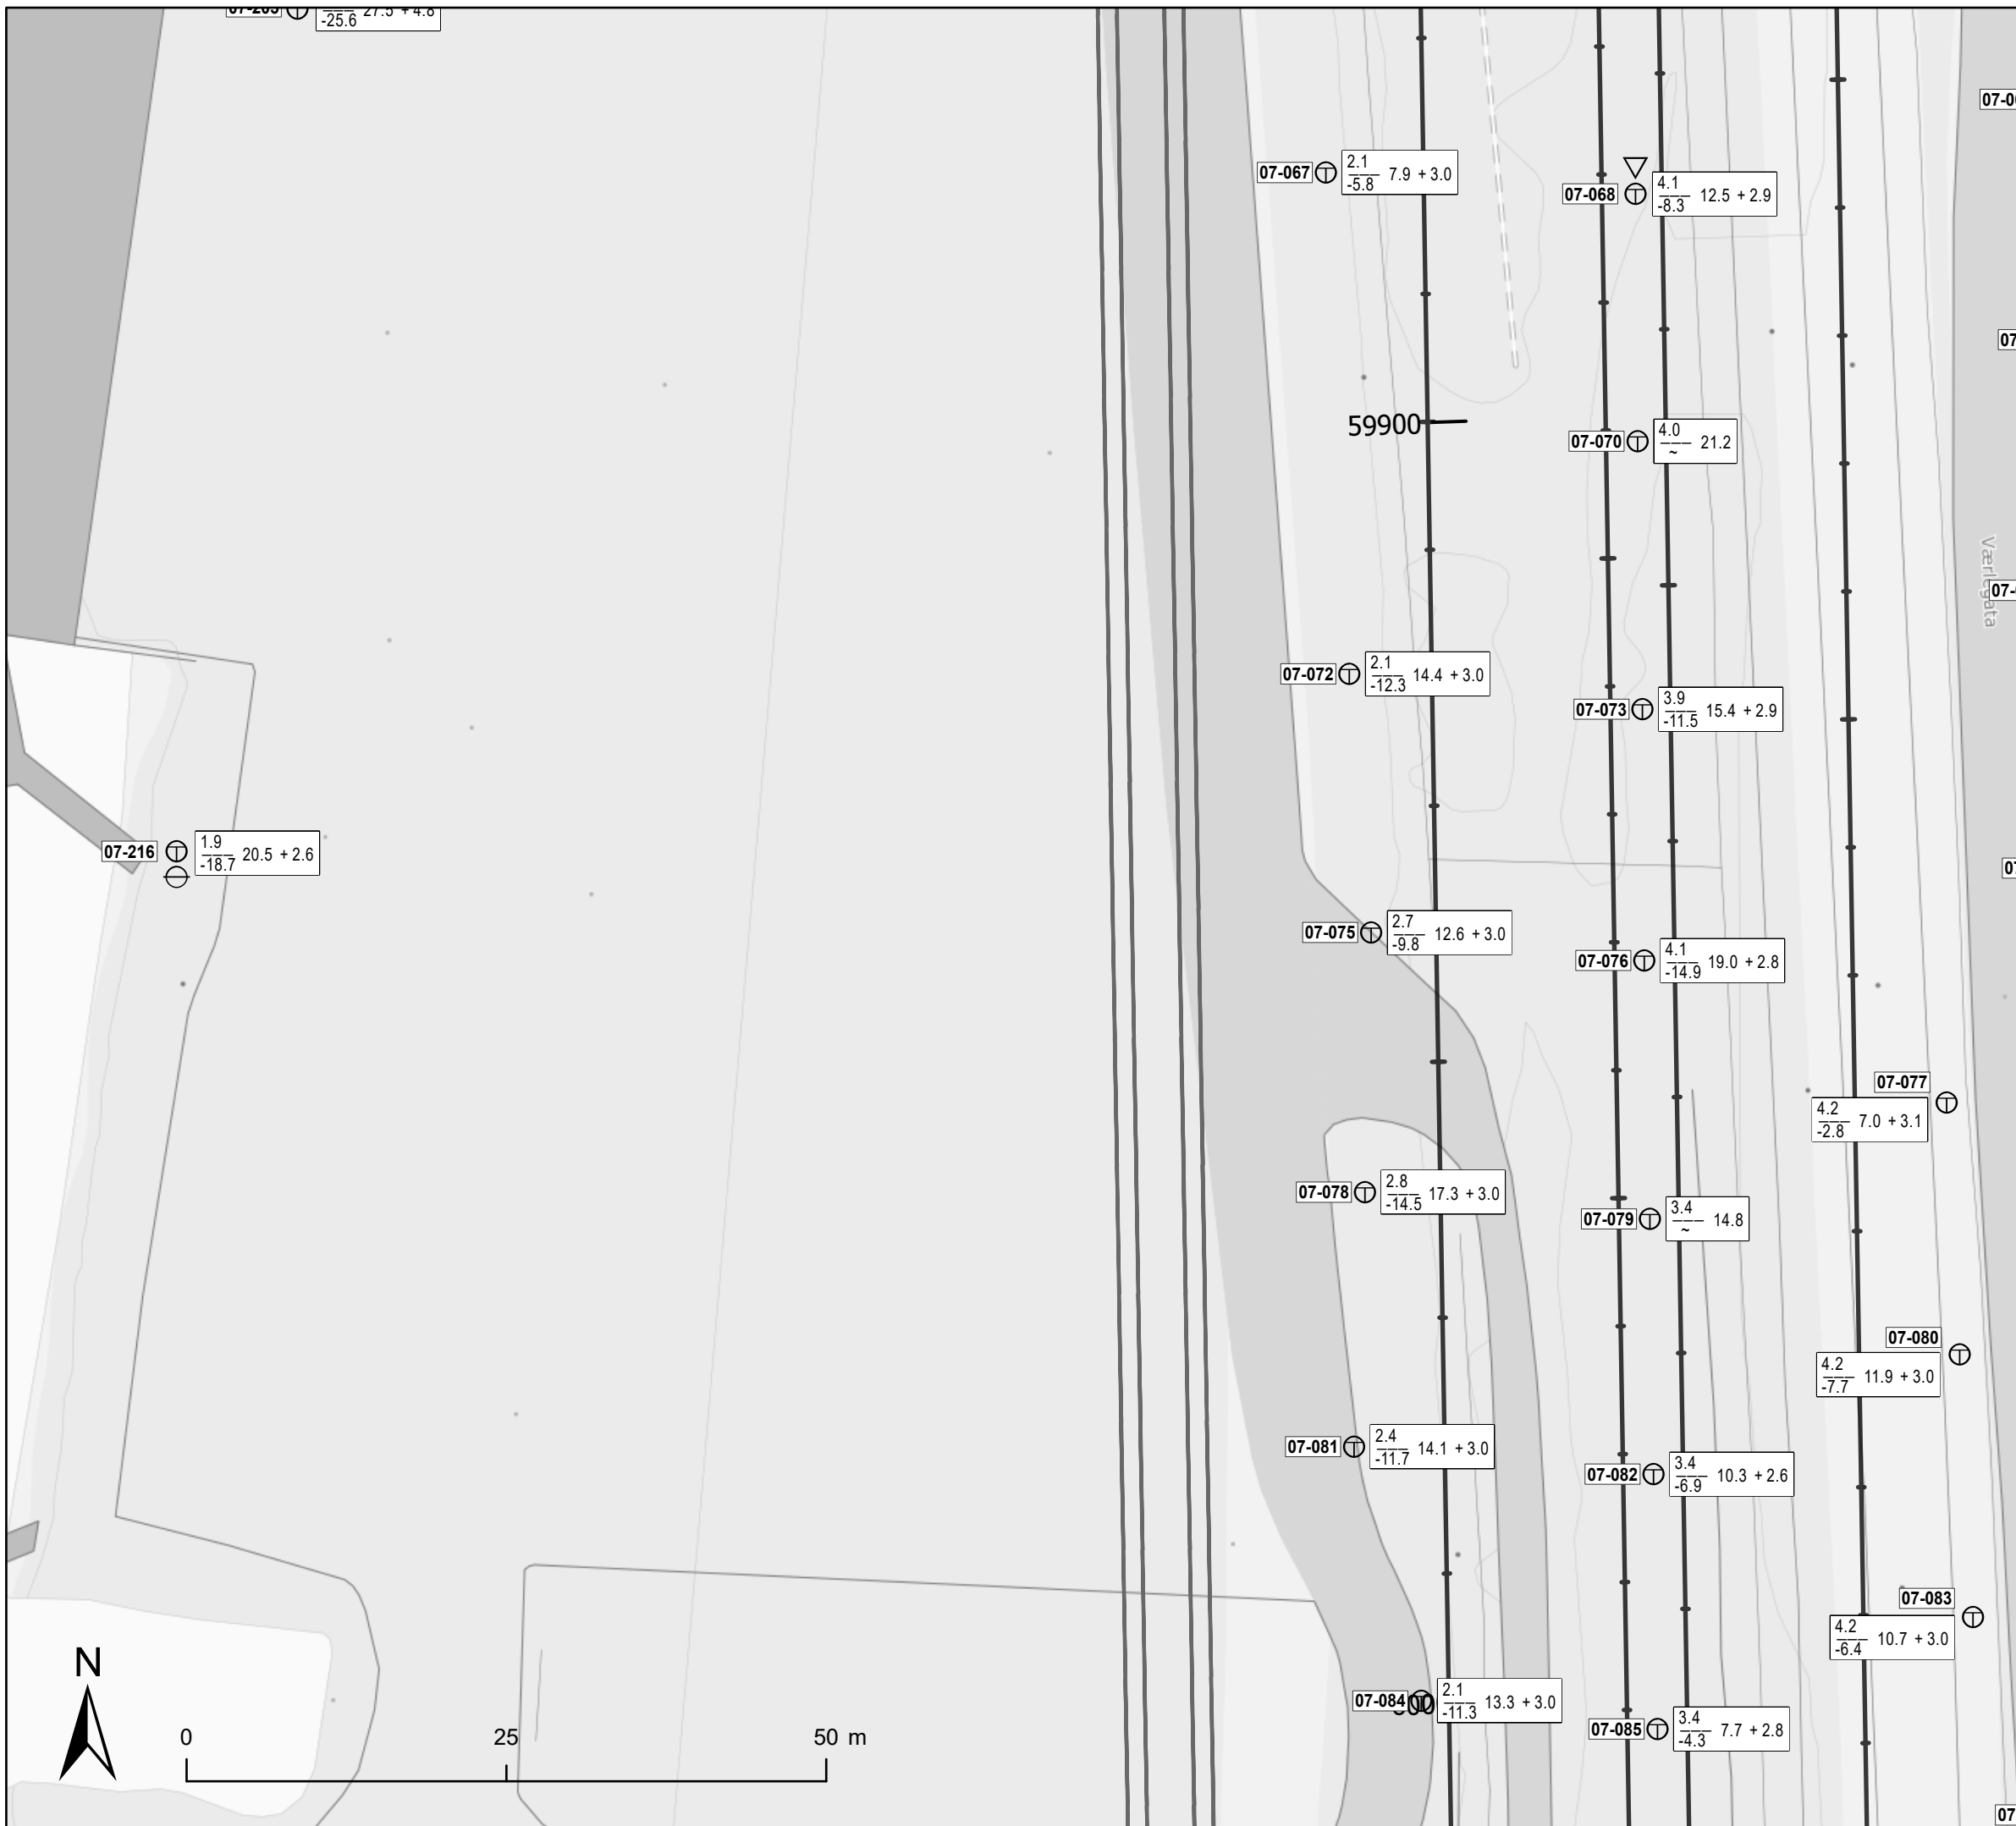
Prosjektnr.	Dokumentnr.	Kartnr.	Rev.
20210119	SMS-20-A-59004	07-115	02E

IC-SMS (Sandbukta-Moss-Såstad)

Borplan
Stasjonsområdet og Kleberget

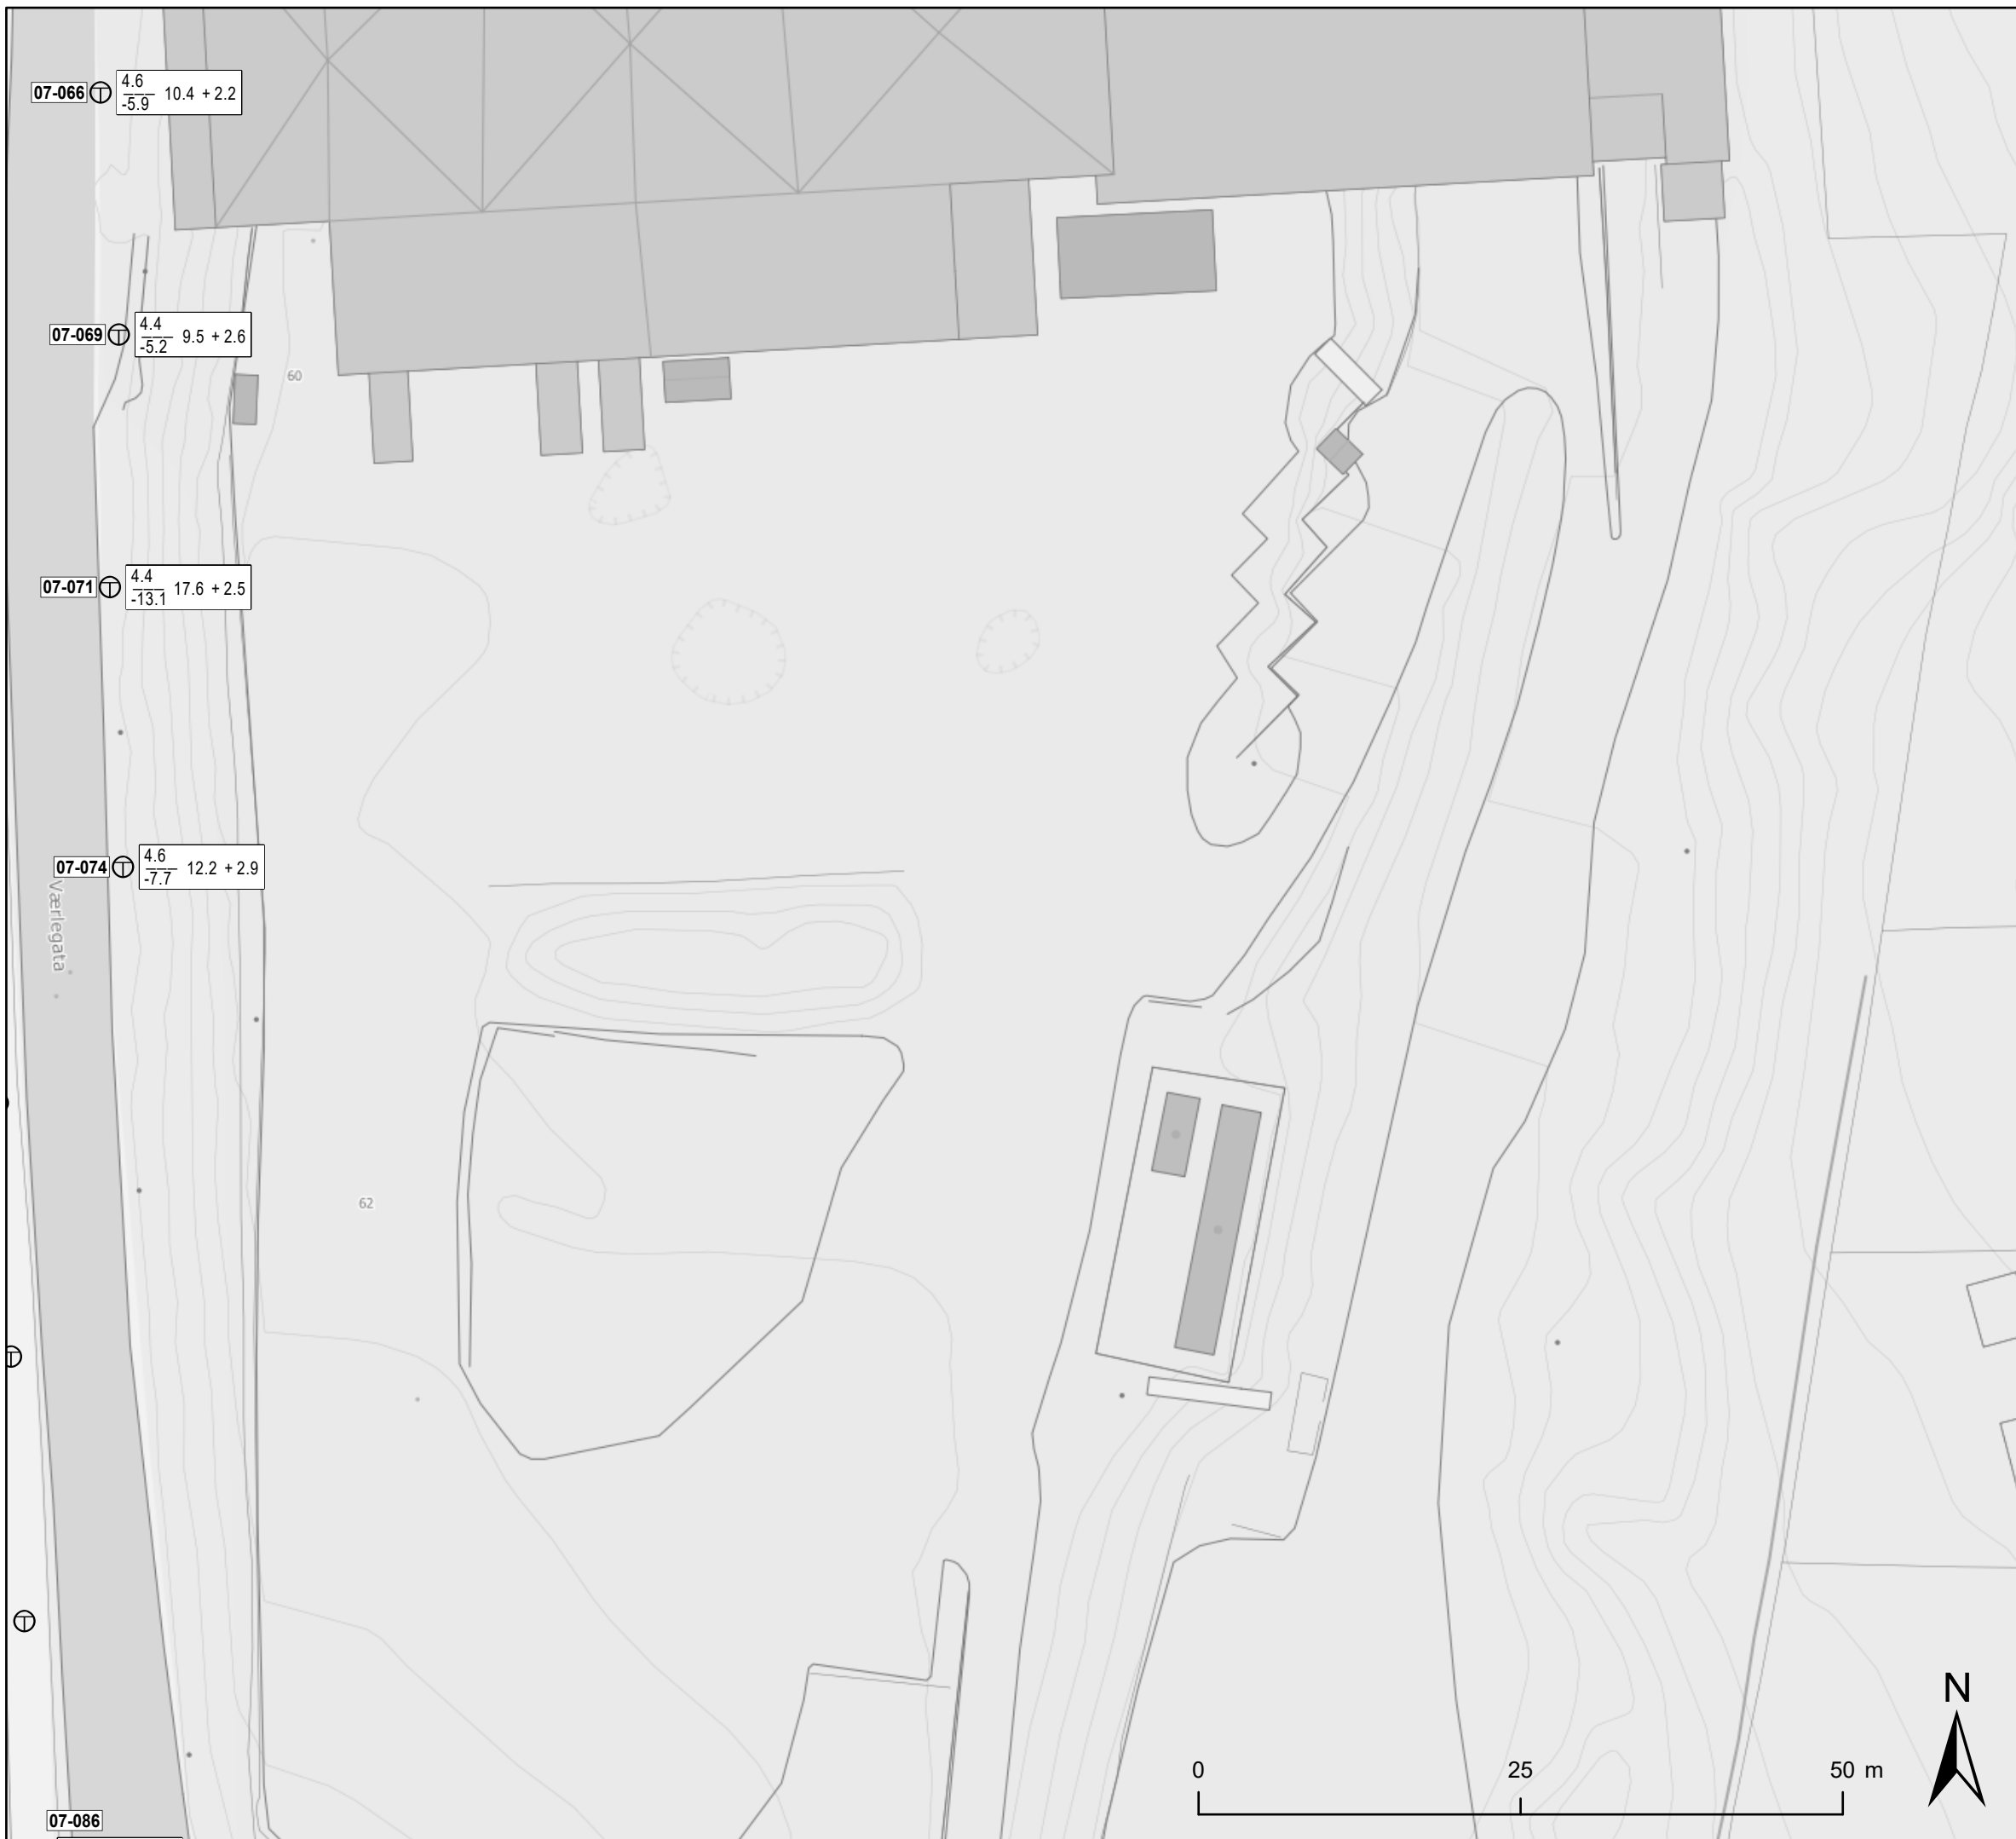
Dato	Utført	Kontrollert	Godkjent
2023-02-22	AOL	CSO	MaR
Original format og målestokk	Kartprojeksjon		
A3 1:500	ETRS 1989 NTM Zone 10		
Prosjektnr.	Dokumentnr.	Kartnr.	Rev.
20210119	SMS-20-A-59004	07-116	02E

IC-SMS (Sandbukta-Moss-Såstad)

Borplan
 Stasjonsområdet og Kleberget
