Nytt dobbeltspor Sandbukta - Moss - Såstad

SMS 2A

Begroingsalger, bunndyr og fisk i Gunnarsbybekken, Moss kommune, 2022

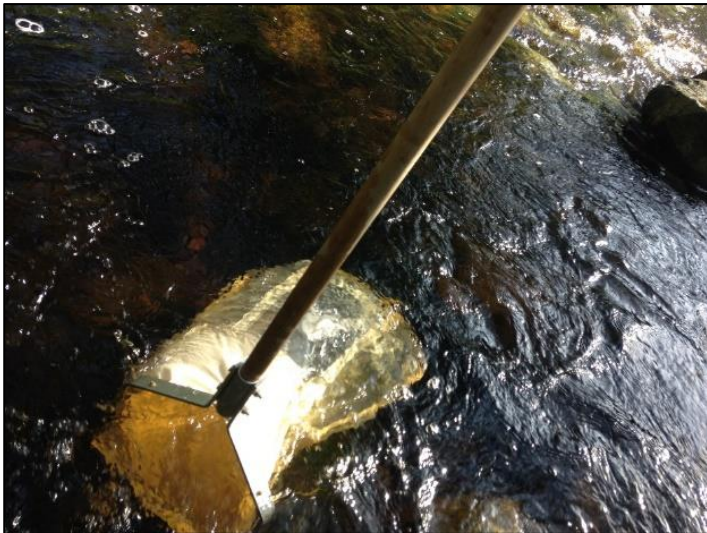
Figur 1. Sparkehov benyttet til innsamling av bunndyrprøver. Foto: COWI.

Prøvene ble tatt ved å benytte sparkemetoden, som er beskrevet i standarden NS-EN ISO 10870:2012. Sparkeprøvene ble utført med en hov med 250 µm maskevidde (Figur 1). Metoden er i samsvar med metodikk beskrevet i Veileder 02:2018 (Direktoratsgruppen vanndirektivet, 2018). De ordinære vårprøvene ble tatt 26.04.22, og de ordinære høstprøvene ble tatt 21.09.22. I forbindelse med vurdering av metallpåvirkning på bekken, ble det hentet inn bunndyrprøver også 18.11.22.

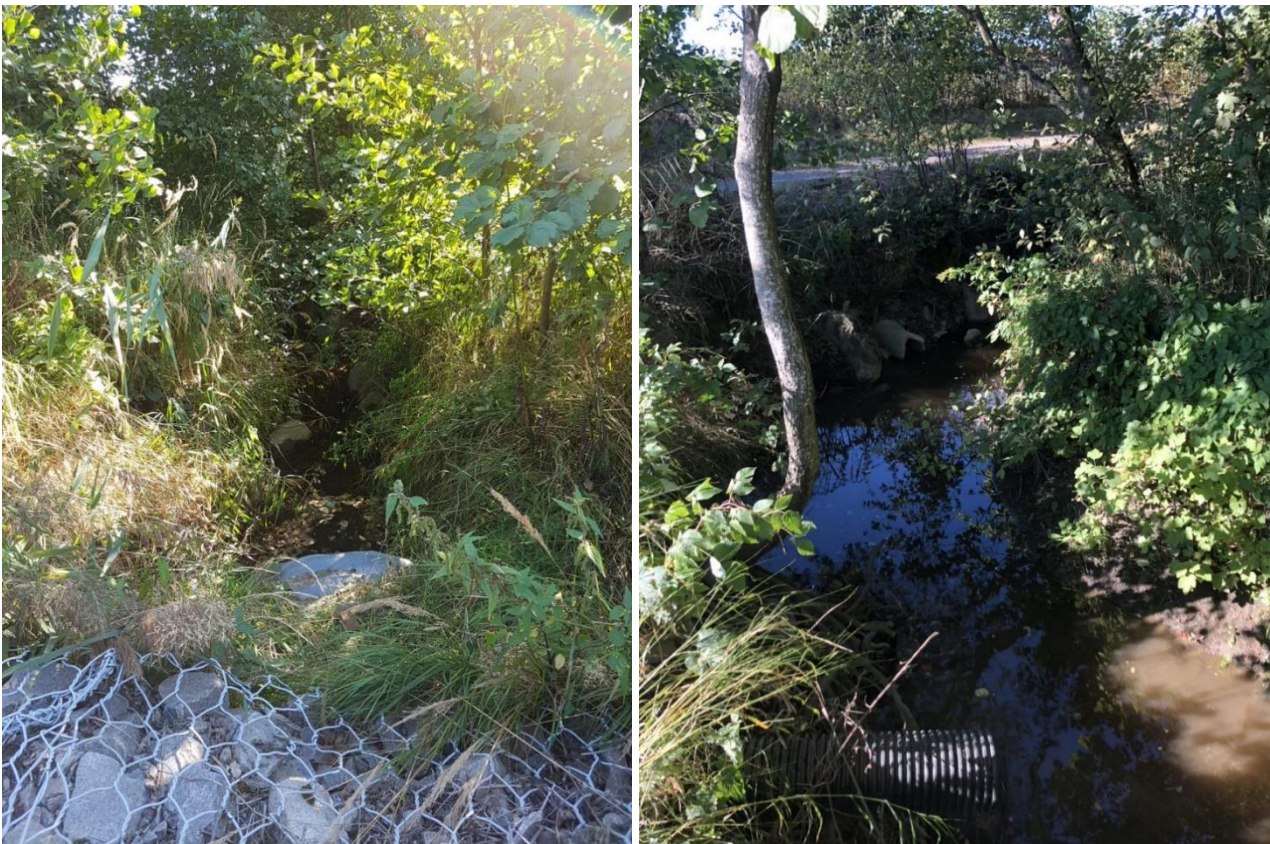
Stasjonen er lokalisert ved en pumpestasjon for kommunalt avløpsvann, tilknyttet Fuglevik avløpsanlegg. Bekken er kanalisert og senket. Det er tilrettelagt med gytegrus i regi av Jeger- og Fiskerforeningen. Kantvegetasjonen består primært av svartor og gress. Stasjonen er noe skyggefull. Området er typisk landbruksmark. Bekkens dybde er 0,1-0,5 m og bredde 1-2 m. Substratet er stein og grus, og det er fint driv i vannet.

Figur 3. Gunnarsbybekken oppstrøms (til høyre) og nedstrøms (til venstre) Båthavnveien. Foto: COWI.

Stasjonen oppfyller alle metodespesifikke krav for biologisk prøvetaking. Deler av bekken ved Båthavnveien er illustrert i Figur 3.

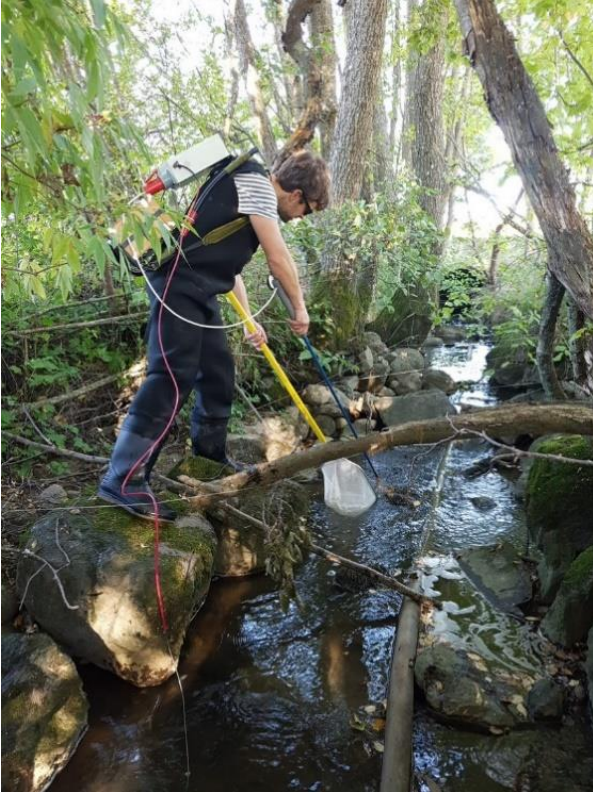
Også her er det tilrettelagt med gytegrus. Bekken er rettet, senket og steinsatt. Kantvegetasjonen består av orekratt og gress, og stasjonen er noe skyggefull. Området er typisk landbruksmark. Substratet består av grus og stein, dybden er ca. 0,1-1 m og bredden ca. 2 m.

Figur 4. Stasjonen ved Østre Årefjordvei. Jeger- og Fiskerforeningen har lagt ut gytegrys på strekningen, og satt opp stengsler i bekken for å hindre at spesielt hegre spiser ørretyngel. Foto: COWI.

Stasjonen oppfyller alle metodespesifikke krav for biologisk prøvetaking. Figur 4 viser bekken ved Årefjordveien, hvor bekken kommer ut av kulvert.
