# ØSTFOLDBANEN VL

## (SKI) - MOSS

### Evakueringssoner Kransen Nord og Kleberget Km 59,030 – 60,230

Prod. dok. nr.				
		Erstatning for				
Erstattet av						
<b>Prosjekt: 960168</b> <b>Parsell: 20</b>		Dokument nr. <b>SMS-20-A-59730</b>			Rev. <b>04E</b>

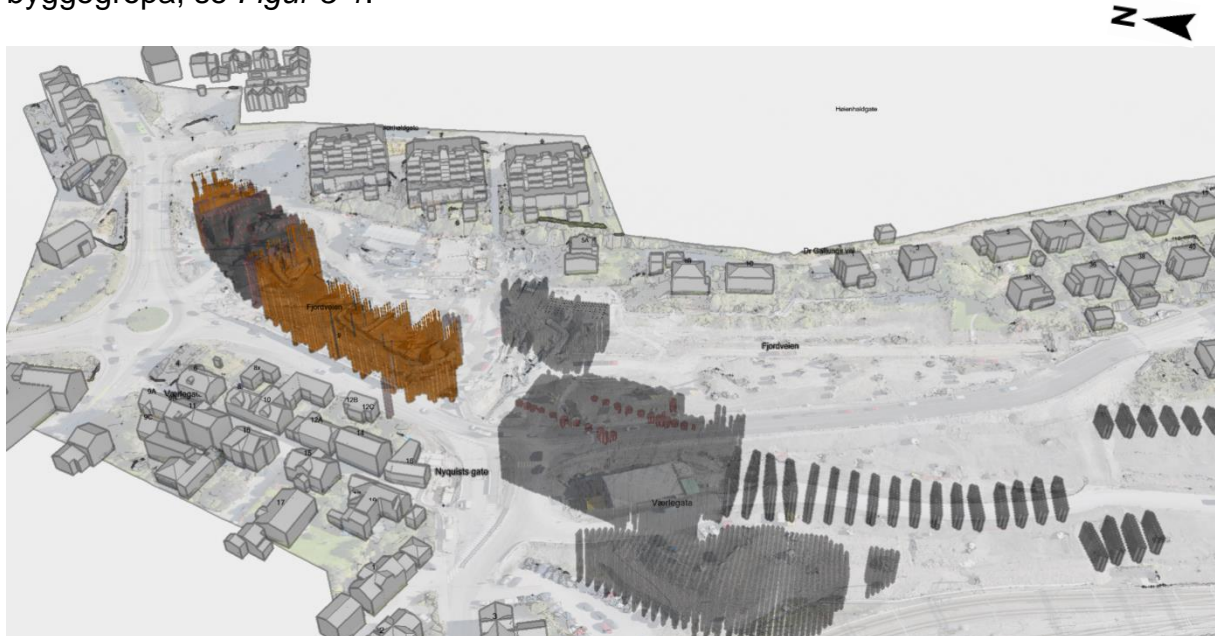
*Figur 3-1: Jetpeler som er installert i Kransen Nord, samt kalksementpeler og jetpeler som er installert i Kransen Syd, Kransen Øst og på Stasjonsområdet*

I Kransen Nord er det foretatt avgraving og etablert motfyllinger for å forbedre områdestabiliteten. I tillegg er det installert jetpeler i deler av den fremtidige byggegropa, se *Figur 3-1*.

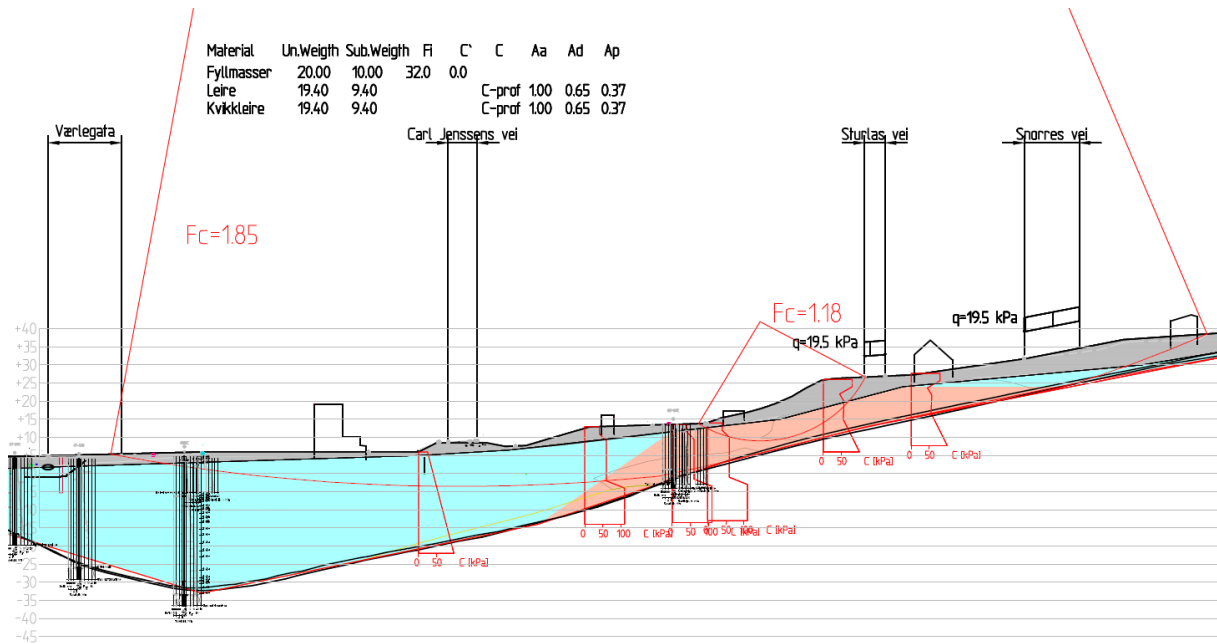
Figur 4-3: Dagens beregnede udrenerte sikkerhetsfaktor i snitt 57. Grå farge viser fyllmasser. Blå farge viser leire. Rød farge viser kvikkleire

Stabiliteten på Kleberget er dokumentert i [1] og [3]. Dagens udrenerte sikkerhetsfaktor er 1,15 eller høyere i området. Beregninger viser at de mest kritiske glideflatene er i snitt 57 og 57B, se Figur 4-3 og Figur 4-4. Beliggenhet av snittene er vist på Figur 4-5.

Lagdelingen og andel sprøbruddmateriale i noen av de mest kritiske profilene på Kleberget er slik at en retrogressiv skredmekaniske ikke kan utelukkes, se Figur 4-3. Hovedargumentet bak denne vurderingen er at det trolig er mer enn 40 % kvikkleire ovenfor de mest kritiske glideflatene i noen av snittene.

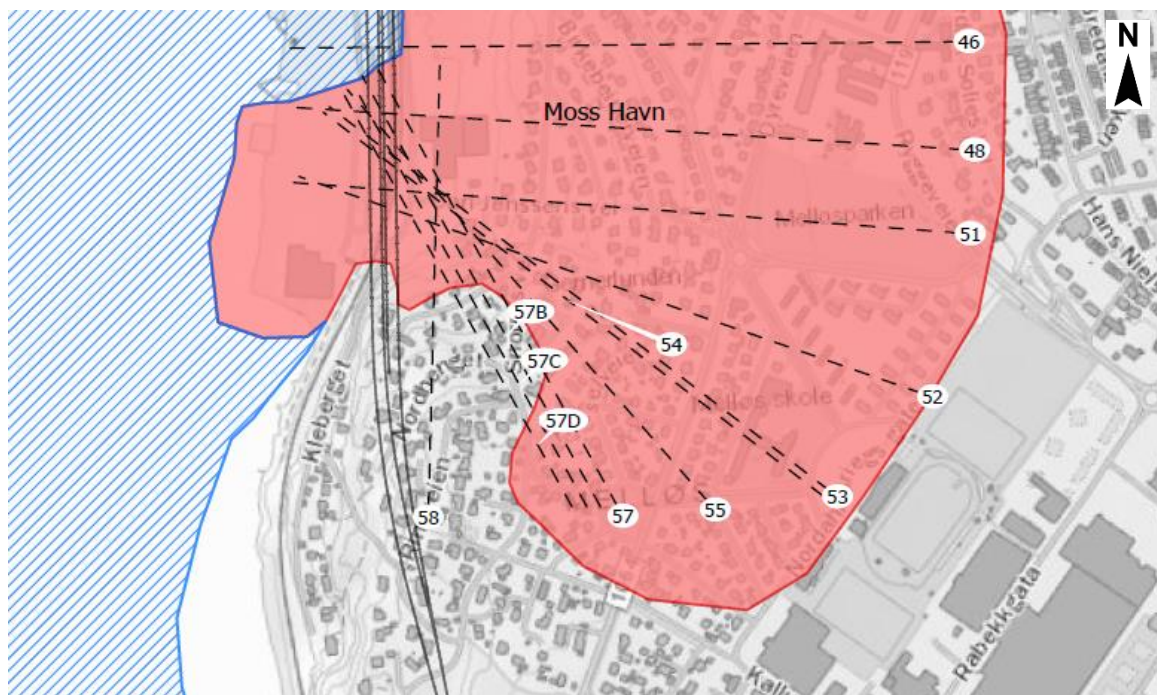
Figur 4-5: Beliggenhet av beregningsnitt på Kleberget. Utsnitt av faresonen Moss Havn vises også. Rød farge viser løsneområde, mens blå farge viser utløpsområde
